LAUDO CAUTELAR
PLENAVER VISTORIA VEICULAR

CNPJ: 22.749.502/0001-52
(11) 5031- 4102
Data Vistoria: 09/11/2026

PLACA	CHASSI	CHASSI BIN	MARCA/MODELO	
IXV0A18	93HRV2850GZ174259	93HRV2850GZ174259	HONDA HR V EX CVT	
ANO FABRICAÇÃO	ANO MODELO	MOTOR BIN	MOTOR OBSERVADO	COR
2016	2016	R18ZC6174342	R18ZC6174342	PRETA
COMBUSTÍVEL			KILOMETRAGEM	RENAVAM
ALCOOL/GASOLINA			108320	01089796630
CIDADE VISTORIA	ESTADO VISTORIA	UF VISTORIA	PATIO VISTORIA	
CANOAS	RS	RS	VIP LEILÕES CANOAS / RS

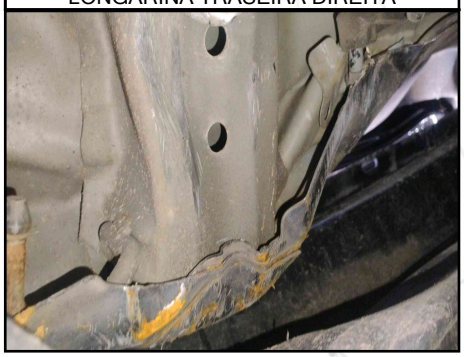
Observações:
CAIXA DE ESTEPE DANIFICADO / CAIXA DE RODA TRASEIRA DIREITA DANIFICADO(A) / COLUNA C DIREITA DANIFICADO(A) / COLUNA C ESQUERDA DANIFICADO(A) / LONGARINA TRASEIRA DIREITA DANIFICADO / PAINEL TRASEIRO DANIFICADO
CONFORME PESQUISA, VEÍCULO APRESENTA HISTÓRICO DE SINISTRO, HISTÓRICO ESTE QUE NÃO NOS INFORMA A ORIGEM DO MESMO. DESTA FORMA NÃO PODENDO SER APONTADO QUAISQUER INDÍCIOS DE ENCHENTE OU OUTRO TIPO DE AVARIA PROVENIENTE DA COMERCIALIZAÇÃO EM PÁTIO.

LONGARINA TRASEIRA DIREITA	⚠	DANIFICADO
LONGARINA TRASEIRA ESQUERDA	✓	
LONGARINA DIANTEIRA DIREITA	✓	
LONGARINA DIANTEIRA ESQUERDA	✓

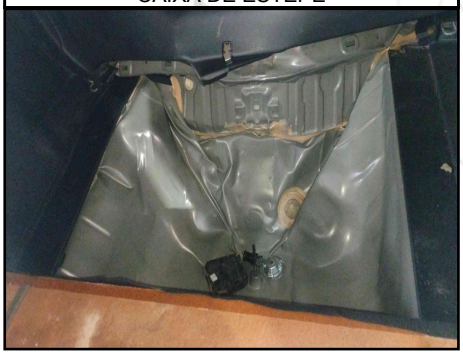
CAIXA DE ESTEPE	⚠	DANIFICADO
PAINEL TRASEIRO	✓	
CAIXA DE RODA TRASEIRA DIREITA	⚠	DANIFICADO(A)
ASSOALHO CENTRAL DIREITO	✓	
CAIXA DE AR DIREITA	✓	
CAIXA DE RODA DIANTEIRA DIREITA	✓	
CAIXA DE RODA DIANTEIRA ESQUERDA	✓	
PAINEL CORTA-FOGO	✓	
PAINEL DIANTEIRO SUPERIOR	✓	
CAIXA DE AR ESQUERDA	✓	
CAIXA DE RODA TRASEIRA ESQUERDA	✓	
ASSOALHO CENTRAL ESQUERDO	✓	
BLINDAGEM	✓

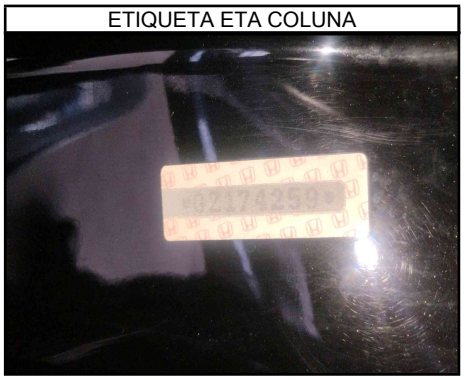
COLUNA A DIREITA	✓	
COLUNA CENTRAL DIREITA	✓	
COLUNA C DIREITA	⚠	DANIFICADO(A)

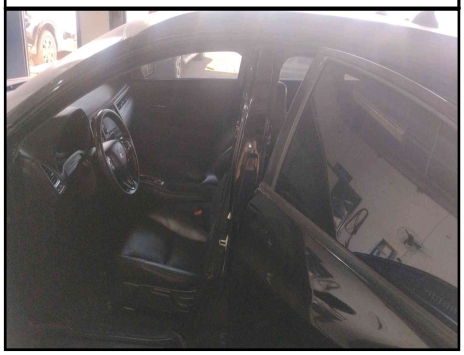
COLUNA A ESQUERDA	✓	
COLUNA CENTRAL ESQUERDA	✓	
COLUNA C ESQUERDA	⚠	DANIFICADO(A)
