LAUDO CAUTELAR
PLENAVER VISTORIA VEICULAR

REPROVADO

PLACA	CHASSI	CHASSI BIN	MARCA/MODELO	
RSI1C27	8AJBA3FS7S0380004	8AJBA3FS7S0380004	TOYOTA TOYOTA HILUX SWSRXA4RD	
ANO FABRICAÇÃO	ANO MODELO	MOTOR BIN	MOTOR OBSERVADO	COR
2024	2025	1GDG548668	1GDG548668	BRANCA
COMBUSTÍVEL			KILOMETRAGEM	RENAVAM
DIESEL			59201	01423077781
CIDADE VISTORIA	ESTADO VISTORIA	UF VISTORIA	PATIO VISTORIA	
TERESINA	PI	PI	VIP GESTÃO E LOGÍSTICA TERESINA-PI

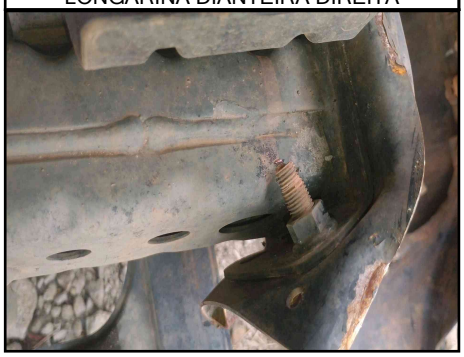
LONGARINA TRASEIRA DIREITA	✓	
LONGARINA TRASEIRA ESQUERDA	✓	
LONGARINA DIANTEIRA DIREITA	⚠	DANIFICADO(A)
LONGARINA DIANTEIRA ESQUERDA	✓

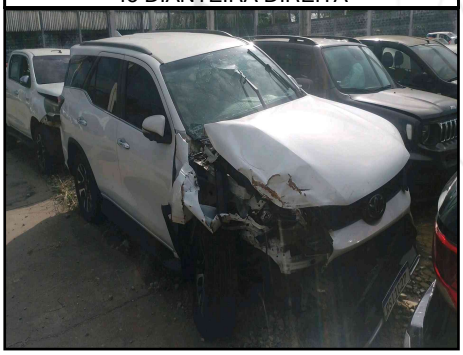
CAIXA DE ESTEPE	✓	
PAINEL TRASEIRO	✓	
CAIXA DE RODA TRASEIRA DIREITA	✓	
ASSOALHO CENTRAL DIREITO	✓	
CAIXA DE AR DIREITA	✓	
CAIXA DE RODA DIANTEIRA DIREITA	⚠	DANIFICADO(A)
CAIXA DE RODA DIANTEIRA ESQUERDA	✓	
PAINEL CORTA-FOGO	⚠	DANIFICADO(A)
PAINEL DIANTEIRO SUPERIOR	⚠	DANIFICADO(A)
CAIXA DE AR ESQUERDA	✓	
CAIXA DE RODA TRASEIRA ESQUERDA	✓	
ASSOALHO CENTRAL ESQUERDO	✓	
BLINDAGEM	✓

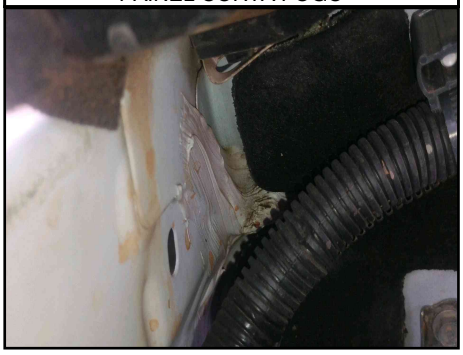
Observações:
CAIXA DE RODA DIANTEIRA DIREITA - DANIFICADO(A) / LONGARINA DIANTEIRA DIREITA - DANIFICADO(A) / PAINEL CORTA FOGO - DANIFICADO(A) / PAINEL DIANTEIRO SUPERIOR - DANIFICADO(A) / COLUNA A DIREITA - DANIFICADO(A) / COLUNA C DIREITA - DANIFICADO(A) / COLUNA C ESQUERDA - DANIFICADO(A)
CONFORME PESQUISA, VEICULO APRESENTA HISTORICO DE SINISTRO, HISTÓRICO ESTE QUE NÃO NOS INFORMA A ORIGEM DO MESMO. DESTA FORMA NÃO PODENDO SER APONTADO QUAISQUER INDÍCIOS DE ENCHENTE OU OUTRO TIPO DE AVARIA PROVENIENTE DA COMERCIALIZAÇÃO EM PATIO

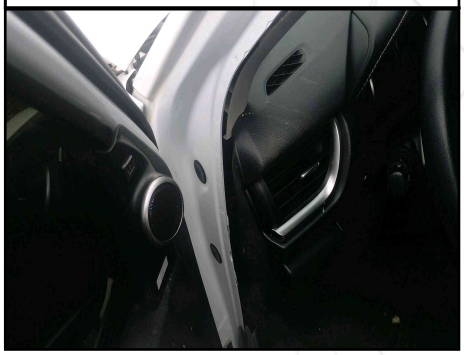
COLUNA A ESQUERDA	✓	
COLUNA CENTRAL ESQUERDA	✓	
COLUNA C ESQUERDA	⚠	DANIFICADO(A)
