LAUDO CAUTELAR
PLENAVER VISTORIA VEICULAR

CNPJ: 22.749.502/0001-52
(11) 5031- 4102
Data Vistoria: 15/10/2026

PLACA	CHASSI	CHASSI BIN	MARCA/MODELO	
			CHEVROLET ONIX 10MT LT2	
ANO FABRICAÇÃO	ANO MODELO	MOTOR BIN	MOTOR OBSERVADO	COR
2022	2023			BRANCA
COMBUSTÍVEL			KILOMETRAGEM	RENAVAM
ALCOOL/GASOLINA			166723	
CIDADE VISTORIA	ESTADO VISTORIA	UF VISTORIA	PATIO VISTORIA	
SÃO PAULO	SP	SP

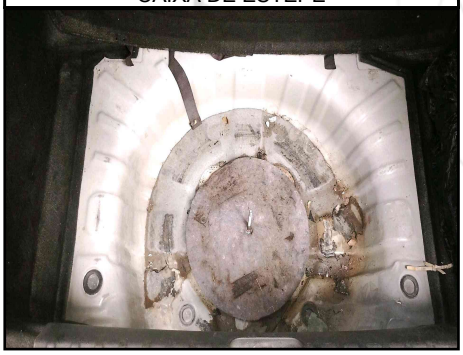
Observações:
PAINEL TRASEIRO REPARADO
CAIXA DE AR/ SOLEIRA ESQUERDA DANIFICADO(A)
CAIXA DE ESTEPE DANIFICADO
LONGARINA TRASEIRA DIREITA DANIFICADO

CAIXA DE ESTEPE	⚠	DANIFICADO
PAINEL TRASEIRO	✓	
CAIXA DE RODA TRASEIRA DIREITA	✓	
ASSOALHO CENTRAL DIREITO	✓	
CAIXA DE AR DIREITA	✓	
CAIXA DE RODA DIANTEIRA DIREITA	✓	
CAIXA DE RODA DIANTEIRA ESQUERDA	✓	
PAINEL CORTA-FOGO	✓	
PAINEL DIANTEIRO SUPERIOR	✓	
CAIXA DE AR ESQUERDA	⚠	DANIFICADO(A)
CAIXA DE RODA TRASEIRA ESQUERDA	✓	
ASSOALHO CENTRAL ESQUERDO	✓	
BLINDAGEM	✓
