LAUDO CAUTELAR
PLENAVER VISTORIA VEICULAR

CNPJ: 22.749.502/0001-52
(11) 5031- 4102
Data Vistoria: 09/11/2026

REPROVADO

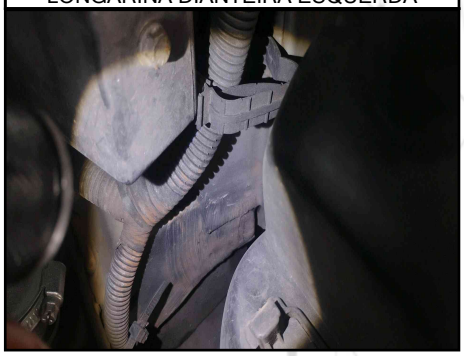
LONGARINA TRASEIRA DIREITA	⚠	DANIFICADO
LONGARINA TRASEIRA ESQUERDA	⚠	DANIFICADO
LONGARINA DIANTEIRA DIREITA	⚠	DANIFICADO(A)
LONGARINA DIANTEIRA ESQUERDA	✓

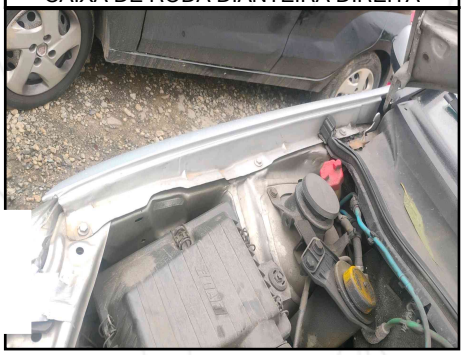
Observações:
CAIXA DE AR/SOLEIRA DIREITA DANIFICADO(A) / CAIXA DE ESTEPE DANIFICADO / CAIXA DE RODA DIANTEIRA ESQUERDA DANIFICADO(A) / GRAVAÇÃO VIDRO PARABRISA SEM GRAVAÇÃO / LONGARINA DIANTEIRA DIREITA DANIFICADO(A) / LONGARINA TRASEIRA DIREITA DANIFICADO / LONGARINA TRASEIRA ESQUERDA DANIFICADO / PAINEL TRASEIRO DANIFICADO / PAINEL DIANTEIRO SUPERIOR DANIFICADO(A)

CAIXA DE ESTEPE	⚠	DANIFICADO
PAINEL TRASEIRO	✓	
CAIXA DE RODA TRASEIRA DIREITA	✓	
ASSOALHO CENTRAL DIREITO	✓	
CAIXA DE AR DIREITA	⚠	DANIFICADO(A)
CAIXA DE RODA DIANTEIRA DIREITA	✓	
CAIXA DE RODA DIANTEIRA ESQUERDA	⚠	DANIFICADO(A)
PAINEL CORTA-FOGO	✓	
PAINEL DIANTEIRO SUPERIOR	⚠	DANIFICADO(A)
CAIXA DE AR ESQUERDA	✓	
CAIXA DE RODA TRASEIRA ESQUERDA	✓	
ASSOALHO CENTRAL ESQUERDO	✓	
BLINDAGEM	✓
