LAUDO CAUTELAR
PLENAVER VISTORIA VEICULAR

REPROVADO

PLACA	CHASSI	CHASSI BIN	MARCA/MODELO	
			FIAT FIAT PALIO FIRE ECONOM	
ANO FABRICAÇÃO	ANO MODELO	MOTOR BIN	MOTOR OBSERVADO	COR
2012	2013			PRETA
COMBUSTÍVEL				RENAVAM
ALCOOL/GASOLINA			167398	
CIDADE VISTORIA	ESTADO VISTORIA	UF VISTORIA	PATIO VISTORIA	
CANOAS	RS	RS

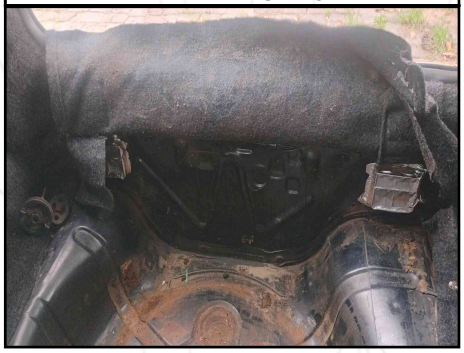
Observações:
ASSOALHO CENTRAL DIREITO DANIFICADO(A)
COLUNA C ESQUERDA DANIFICADO(A)
CAIXA DE ESTEPE DANIFICADO
PAINEL TRASEIRO DANIFICADO

CAIXA DE ESTEPE	⚠	DANIFICADO
PAINEL TRASEIRO	✓	
CAIXA DE RODA TRASEIRA DIREITA	✓	
ASSOALHO CENTRAL DIREITO	⚠	DANIFICADO(A)
CAIXA DE AR DIREITA	✓	
CAIXA DE RODA DIANTEIRA DIREITA	✓	
CAIXA DE RODA DIANTEIRA ESQUERDA	✓	
PAINEL CORTA-FOGO	✓	
PAINEL DIANTEIRO SUPERIOR	✓	
CAIXA DE AR ESQUERDA	✓	
CAIXA DE RODA TRASEIRA ESQUERDA	✓	
ASSOALHO CENTRAL ESQUERDO	✓	
BLINDAGEM	✓

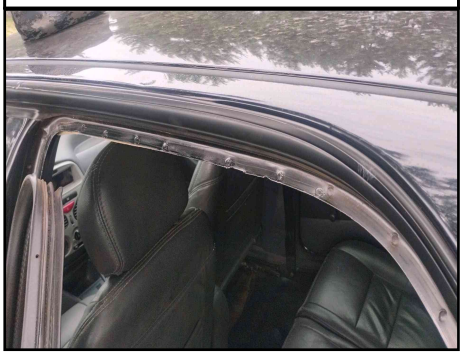
COLUNA A ESQUERDA	✓	
COLUNA CENTRAL ESQUERDA	✓	
COLUNA C ESQUERDA	⚠	DANIFICADO(A)
