Laudo Técnico Pericial

Nº 394224

Placa: **FXC9J59** Marca: **JEEP** Modelo: **RENEGADE (LONGITUDE 1.8 AT6 16v)** Cód. Molicar: **07800803-7**

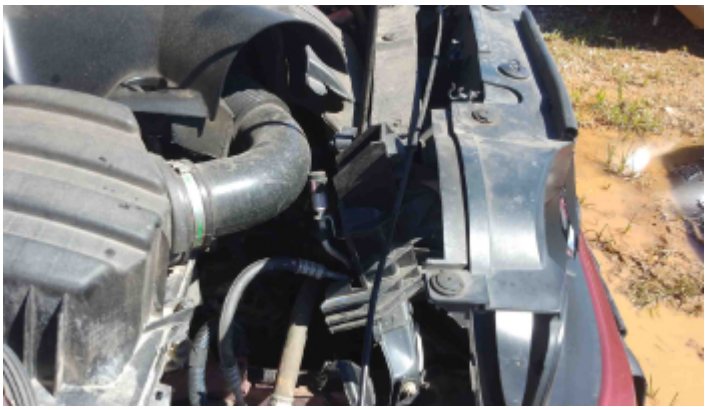
Foto Avaria Grade

*** AVARIAS : CAPO, BANCO ESQUERDO, FAROL DIREITO,GRADE, PAR CHOQUE DIANTEIRO, PARA CHOQUE TRASEIRO, PARALAMA DIREITO E PORTA DIANT. DIREITA DANIFICADOS ***
