LAUDO CAUTELAR
PLENAVER VISTORIA VEICULAR

REPROVADO

PLACA	CHASSI	CHASSI BIN	MARCA/MODELO	
			CHEVROLET ONIX PLUS 10MT LT2	
ANO FABRICAÇÃO	ANO MODELO	MOTOR BIN	MOTOR OBSERVADO	COR
2023	2024			BRANCA
COMBUSTÍVEL				RENAVAM
ALCOOL/GASOLINA			99874	
CIDADE VISTORIA	ESTADO VISTORIA	UF VISTORIA	PATIO VISTORIA	
SÃO PAULO	SP	SP

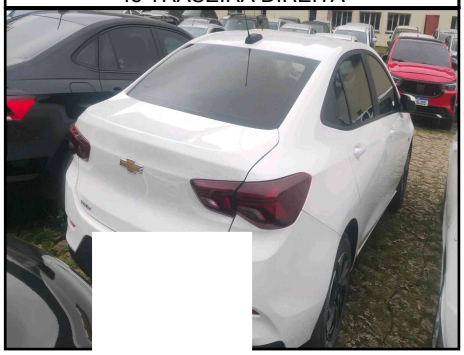
LONGARINA TRASEIRA DIREITA	⚠	DANIFICADO
LONGARINA TRASEIRA ESQUERDA	✓	
LONGARINA DIANTEIRA DIREITA	✓	
LONGARINA DIANTEIRA ESQUERDA	✓

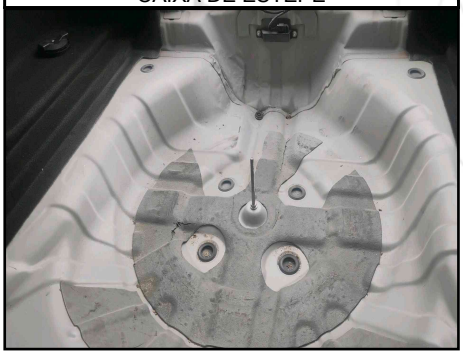
Observações:
CAIXA DE ESTEPE REPARADO
CAIXA DE AR/ SOLEIRA ESQUERDA DANIFICADO(A)
LONGARINA TRASEIRA DIREITA DANIFICADO
PAINEL TRASEIRO DANIFICADO
