LAUDO CAUTELAR
PLENAVER VISTORIA VEICULAR

REPROVADO

PLACA	CHASSI	CHASSI BIN	MARCA/MODELO	
			CHEVROLET ONIX 10MT LT1	
ANO FABRICAÇÃO	ANO MODELO	MOTOR BIN	MOTOR OBSERVADO	COR
2020	2021			PRETA
COMBUSTÍVEL			KILOMETRAGEM	RENAVAM
ALCO/GASOL			108928	
CIDADE VISTORIA	ESTADO VISTORIA	UF VISTORIA	PATIO VISTORIA	
PAULISTA	PE	PE

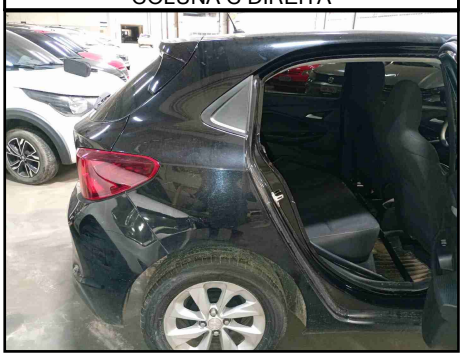
Observações:
ASSOALHO CENTRAL DIREITODANIFICADO(A)
ASSOALHO CENTRAL ESQUERDO DANIFICADO(A)
CAIXA DE AR/ SOLEIRA ESQUERDA DANIFICADO(A)
CAIXA DE AR/SOLEIRA DIREITA DANIFICADO(A)

CAIXA DE ESTEPE	✓	
PAINEL TRASEIRO	✓	
CAIXA DE RODA TRASEIRA DIREITA	✓	
ASSOALHO CENTRAL DIREITO	⚠	DANIFICADO(A)
CAIXA DE AR DIREITA	⚠	DANIFICADO(A)
CAIXA DE RODA DIANTEIRA DIREITA	✓	
CAIXA DE RODA DIANTEIRA ESQUERDA	✓	
PAINEL CORTA-FOGO	✓	
PAINEL DIANTEIRO SUPERIOR	✓	
CAIXA DE AR ESQUERDA	⚠	DANIFICADO(A)
CAIXA DE RODA TRASEIRA ESQUERDA	✓	
ASSOALHO CENTRAL ESQUERDO	⚠	DANIFICADO(A)
BLINDAGEM	✓
