LAUDO CAUTELAR
PLENAVER VISTORIA VEICULAR

CNPJ: 22.749.502/0001-52
(11) 5031- 4102
Data Vistoria: 07/10/2026

REPROVADO

PLACA	CHASSI	CHASSI BIN	MARCA/MODELO	
			HONDA FIT TWIST	
ANO FABRICAÇAO	ANO MODELO	MOTOR BIN	MOTOR OBSERVADO	COR
2013	2013			PRETA
COMBUSTÍVEL			KILOMETRAGEM	RENAVAM
ALCOOL/GASOLINA			INACESSÍVEL	
CIDADE VISTORIA	ESTADO VISTORIA	UF VISTORIA	PATIO VISTORIA	
PAULISTA	PE	PE

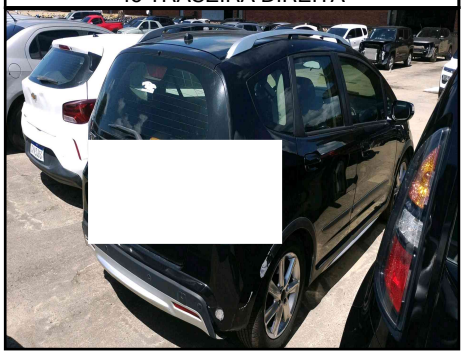
Observações:
ASSOALHO CENTRAL ESQUERDO DANIFICADO(A) / CAIXA DE ESTEPE DANIFICADO / POSSUI GNV / HODÔMETRO INACESSÍVEL / LONGARINA TRASEIRA DIREITA DANIFICADO / PAINEL TRASEIRO DANIFICADO

LONGARINA TRASEIRA DIREITA	⚠	DANIFICADO
LONGARINA TRASEIRA ESQUERDA	✓	
LONGARINA DIANTEIRA DIREITA	✓	
LONGARINA DIANTEIRA ESQUERDA	✓

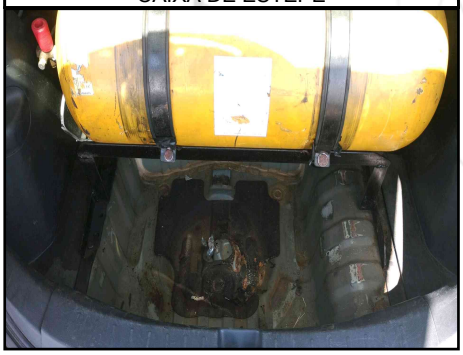
CAIXA DE ESTEPE	⚠	DANIFICADO
PAINEL TRASEIRO	✓	
CAIXA DE RODA TRASEIRA DIREITA	✓	
ASSOALHO CENTRAL DIREITO	✓	
CAIXA DE AR DIREITA	✓	
CAIXA DE RODA DIANTEIRA DIREITA	✓	
CAIXA DE RODA DIANTEIRA ESQUERDA	✓	
PAINEL CORTA-FOGO	✓	
PAINEL DIANTEIRO SUPERIOR	✓	
CAIXA DE AR ESQUERDA	✓	
CAIXA DE RODA TRASEIRA ESQUERDA	✓	
ASSOALHO CENTRAL ESQUERDO	⚠	DANIFICADO(A)
BLINDAGEM	✓
