LAUDO CAUTELAR
PLENAVER VISTORIA VEICULAR

CNPJ: 22.749.502/0001-52
(11) 5031- 4102
Data Vistoria: 09/11/2026

REPROVADO

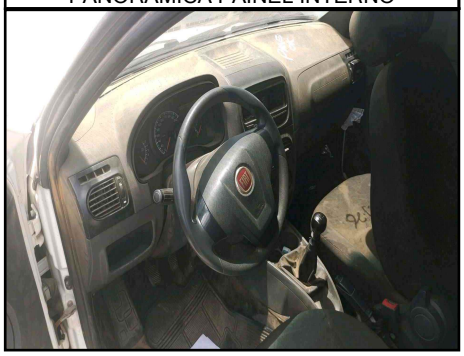
Observações:
GRAVAÇÃO VIDRO PARABRISA SEM GRAVAÇÃO / HODÔMETRO INACESSÍVEL / LONGARINA DIANTEIRA DIREITA DANIFICADO(A) / LONGARINA DIANTEIRA ESQUERDA DANIFICADO(A) / PAINEL DIANTEIRO SUPERIOR DANIFICADO(A)
CONFORME PESQUISA, VEÍCULO APRESENTA HISTÓRICO DE SINISTRO, HISTÓRICO ESTE QUE NÃO NOS INFORMA A ORIGEM DO MESMO. DESTA FORMA NÃO PODENDO SER APONTADO QUAISQUER INDÍCIOS DE ENCHENTE OU OUTRO TIPO DE AVARIA PROVENIENTE DA COMERCIALIZAÇÃO EM PÁTIO.

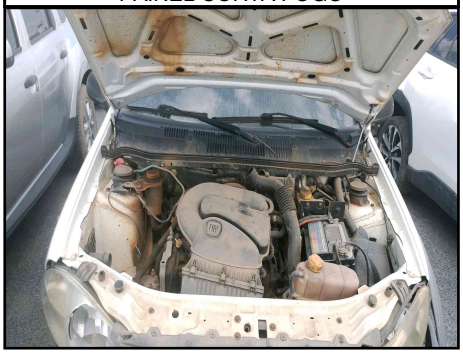
CAIXA DE ESTEPE	✓	
PAINEL TRASEIRO	✓	
CAIXA DE RODA TRASEIRA DIREITA	✓	
ASSOALHO CENTRAL DIREITO	✓	
CAIXA DE AR DIREITA	✓	
CAIXA DE RODA DIANTEIRA DIREITA	✓	
CAIXA DE RODA DIANTEIRA ESQUERDA	✓	
PAINEL CORTA-FOGO	✓	
PAINEL DIANTEIRO SUPERIOR	⚠	DANIFICADO(A)
CAIXA DE AR ESQUERDA	✓	
CAIXA DE RODA TRASEIRA ESQUERDA	✓	
ASSOALHO CENTRAL ESQUERDO	✓	
BLINDAGEM	✓
