LAUDO CAUTELAR
PLENAVER VISTORIA VEICULAR

CNPJ: 22.749.502/0001-52
(11) 5031- 4102
Data Vistoria: 09/11/2026

REPROVADO

PLACA	CHASSI	CHASSI BIN	MARCA/MODELO	
PLF2G98	9BFZH55L2K8232254	9BFZH55L2K8232254	FORD/KA SE 1.0 HA C	
ANO FABRICAÇÃO	ANO MODELO	MOTOR BIN	MOTOR OBSERVADO	COR
2018	2019	XNKGK8232254	XNKGK8232254	BRANCA
COMBUSTÍVEL			KILOMETRAGEM	RENAVAM
ALCOOL/GASOLINA			INACESSÍVEL	01164118053
CIDADE VISTORIA	ESTADO VISTORIA	UF VISTORIA	PATIO VISTORIA	
CAMAÇARI	BA	BA	VIP CAMAÇARI - BA

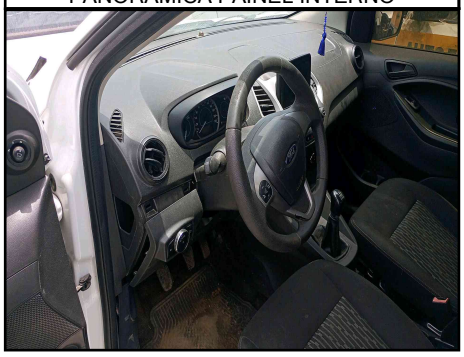
Observações:
HODÔMETRO INACESSÍVEL
CAIXA DE RODA DIANTEIRA ESQUERDA DANIFICADO(A)
CAIXA DE RODA TRASEIRA DIREITA DANIFICADO(A)
LONGARINA DIANTEIRA ESQUERDA DANIFICADO(A)
PAINEL DIANTEIRO SUPERIOR DANIFICADO(A)
LONGARINA TRASEIRA DIREITA DANIFICADA PERFURADA PARA FIXAÇÃO DO ENGATE
LONGARINA TRASEIRA ESQUERDA DANIFICADA PERFURADA PARA FIXAÇÃO DO ENGATE

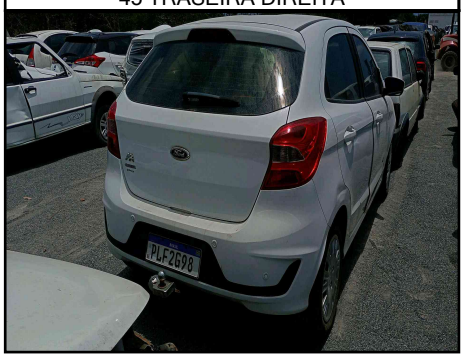
CAIXA DE ESTEPE	✓	
PAINEL TRASEIRO	✓	
CAIXA DE RODA TRASEIRA DIREITA	⚠	DANIFICADO(A)
ASSOALHO CENTRAL DIREITO	✓	
CAIXA DE AR DIREITA	✓	
CAIXA DE RODA DIANTEIRA DIREITA	✓	
CAIXA DE RODA DIANTEIRA ESQUERDA	⚠	DANIFICADO(A)
PAINEL CORTA-FOGO	✓	
PAINEL DIANTEIRO SUPERIOR	⚠	DANIFICADO(A)
CAIXA DE AR ESQUERDA	✓	
CAIXA DE RODA TRASEIRA ESQUERDA	✓	
ASSOALHO CENTRAL ESQUERDO	✓	
BLINDAGEM	✓
