LAUDO CAUTELAR
PLENAVER VISTORIA VEICULAR

REPROVADO

PLACA	CHASSI	CHASSI BIN	MARCA/MODELO	
			CHEV/PRISMA 10MT JOYE	
ANO FABRICAÇÃO	ANO MODELO	MOTOR BIN	MOTOR OBSERVADO	COR
2019	2019			PRETO
COMBUSTÍVEL			KILOMETRAGEM	RENAVAM
ALCOOL/GASOLINA			142963	
CIDADE VISTORIA	ESTADO VISTORIA	UF VISTORIA	PATIO VISTORIA	
CANOAS	RS	RS

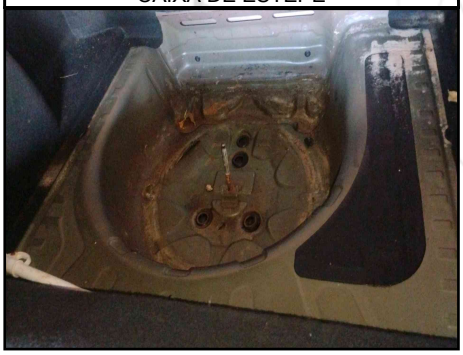
CAIXA DE ESTEPE	⚠	DANIFICADO
PAINEL TRASEIRO	✓	
CAIXA DE RODA TRASEIRA DIREITA	⚠	REPARADO(A)
ASSOALHO CENTRAL DIREITO	⚠	DANIFICADO(A)
CAIXA DE AR DIREITA	⚠	DANIFICADO(A)
CAIXA DE RODA DIANTEIRA DIREITA	⚠	DANIFICADO(A)
CAIXA DE RODA DIANTEIRA ESQUERDA	⚠	DANIFICADO(A)
PAINEL CORTA-FOGO	✓	
PAINEL DIANTEIRO SUPERIOR	⚠	DANIFICADO(A)
CAIXA DE AR ESQUERDA	⚠	DANIFICADO(A)
CAIXA DE RODA TRASEIRA ESQUERDA	⚠	REPARADO(A)
ASSOALHO CENTRAL ESQUERDO	✓	
BLINDAGEM	✓

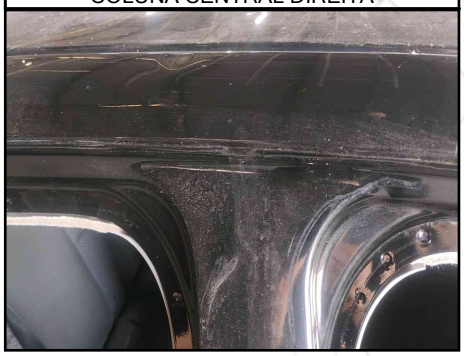
COLUNA A DIREITA		
COLUNA CENTRAL DIREITA		DANIFICADO(A)
COLUNA C DIREITA

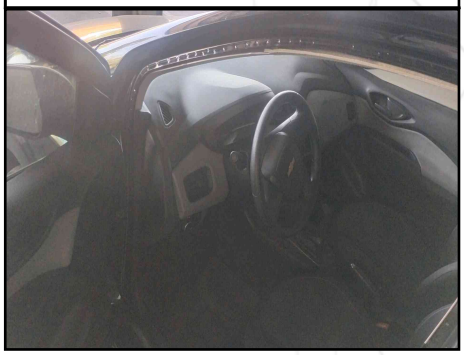
COLUNA A ESQUERDA	✓	
COLUNA CENTRAL ESQUERDA	⚠	DANIFICADO(A)
COLUNA C ESQUERDA	⚠	DANIFICADO(A)
