LAUDO CAUTELAR
PLENAVER VISTORIA VEICULAR

REPROVADO

PLACA	CHASSI	CHASSI BIN	MARCA/MODELO	
			CHEVROLET ONIX 10MT HB	
ANO FABRICAÇÃO	ANO MODELO	MOTOR BIN	MOTOR OBSERVADO	COR
2023	2023	1		VERMELHA
COMBUSTÍVEL			QUILOMETRAGEM	RENAVAM
ALCO/GASOL			INACESSÍVEL	
CIDADE VISTORIA	ESTADO VISTORIA	UF VISTORIA	PATIO VISTORIA	
CAMAÇARI	BA	BA

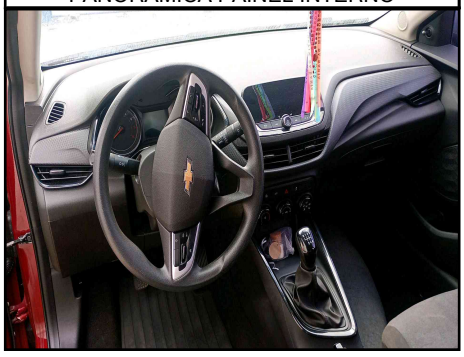
Observações:
HODÔMETRO INACESSÍVEL
CAIXA DE AR/ SOLEIRA ESQUERDA DANIFICADO(A)
COLUNA C DIREITA DANIFICADO(A)
COLUNA CENTRAL DIREITA DANIFICADO(A)
LONGARINA DIANTEIRA DIREITA DANIFICADO(A)
LONGARINA DIANTEIRA ESQUERDA DANIFICADO(A)
PAINEL DIANTEIRO SUPERIOR DANIFICADO(A)

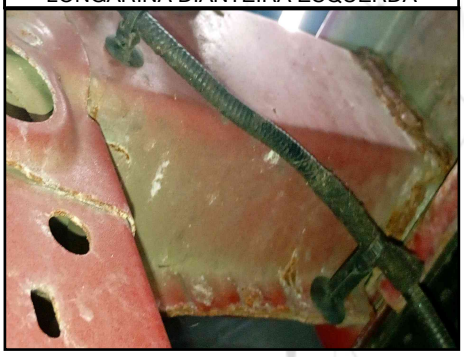
LONGARINA TRASEIRA DIREITA	✓	
LONGARINA TRASEIRA ESQUERDA	✓	
LONGARINA DIANTEIRA DIREITA	⚠	DANIFICADO(A)
LONGARINA DIANTEIRA ESQUERDA	⚠	DANIFICADO(A)

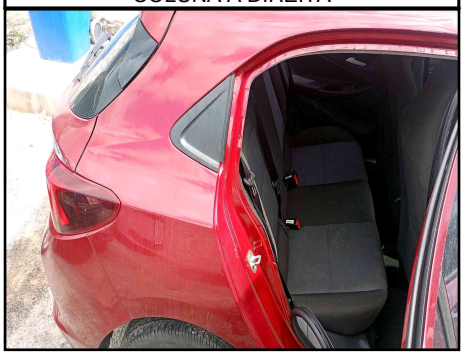
COLUNA A DIREITA	✓	
COLUNA CENTRAL DIREITA	⚠	DANIFICADO(A)

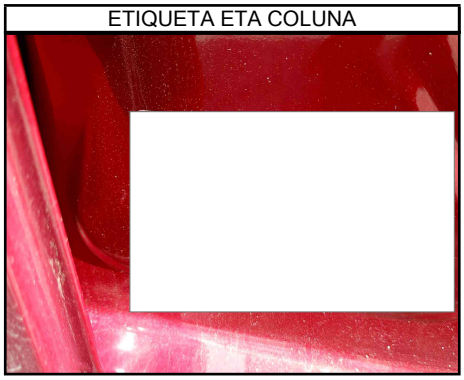
COLUNA C DIREITA		DANIFICADO(A)

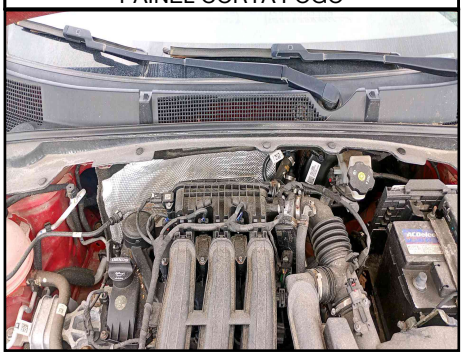
CAIXA DE ESTEPE	✓	
PAINEL TRASEIRO	✓	
CAIXA DE RODA TRASEIRA DIREITA	✓	
ASSOALHO CENTRAL DIREITO	✓	
CAIXA DE AR DIREITA	✓	
CAIXA DE RODA DIANTEIRA DIREITA	✓	
CAIXA DE RODA DIANTEIRA ESQUERDA	✓	
PAINEL CORTA-FOGO	✓	
PAINEL DIANTEIRO SUPERIOR	⚠	DANIFICADO(A)
CAIXA DE AR ESQUERDA	⚠	DANIFICADO(A)
CAIXA DE RODA TRASEIRA ESQUERDA	✓	
ASSOALHO CENTRAL ESQUERDO	✓	
BLINDAGEM	✓
