LAUDO CAUTELAR
PLENAVER VISTORIA VEICULAR

REPROVADO

PLACA	CHASSI	CHASSI BIN	MARCA/MODELO	
RRA2G90	3GNAX9EJ8PL157303	3GNAX9EJ8PL157303	CHEVROLET CHEV EQUINOX 15T RS	
ANO FABRICAÇÃO	ANO MODELO	MOTOR BIN	MOTOR OBSERVADO	COR
2023	2023	LYTSPL157303	LYTSPL157303	PRETA
COMBUSTÍVEL			KILOMETRAGEM	RENAVAM
GASOLINA			INACESSÍVEL	01361303333
CIDADE VISTORIA	ESTADO VISTORIA	UF VISTORIA	PATIO VISTORIA	
CAMAÇARI	BA	BA	VIP CAMAÇARI - BA

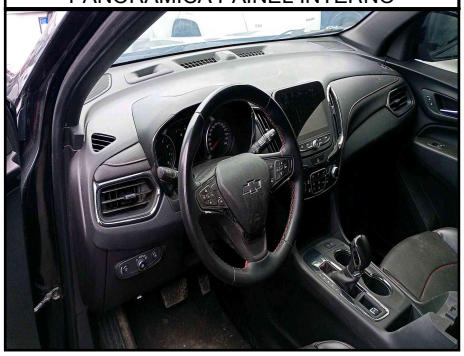
Observações:
HODÔMETRO DESLIGADO, ASSOALHO CENTRAL (DIR/ESQ) DANIFICADO(A), CAIXA DE RODA TRASEIRA DIREITA DANIFICADO(A), COLUNA C DIREITA DANIFICADO(A), LONGARINA TRASEIRA ESQUERDA DANIFICADO(A)
CONFORME PESQUISA, VEÍCULO APRESENTA HISTÓRICO DE SINISTRO,

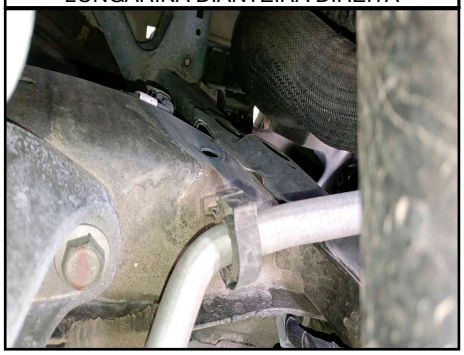
LONGARINA TRASEIRA DIREITA	✓	
LONGARINA TRASEIRA ESQUERDA	⚠	DANIFICADO
LONGARINA DIANTEIRA DIREITA	✓	
LONGARINA DIANTEIRA ESQUERDA	✓

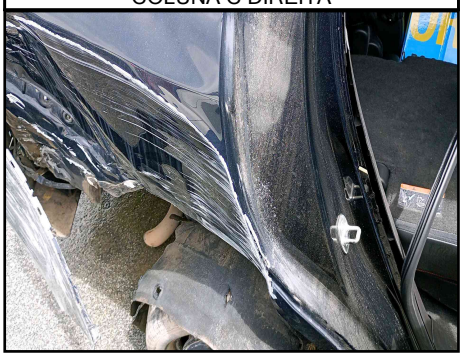
COLUNA A DIREITA	✓	
COLUNA CENTRAL DIREITA	✓	
COLUNA C DIREITA	⚠	DANIFICADO(A)
