LAUDO CAUTELAR
PLENAVER VISTORIA VEICULAR

CNPJ: 22.749.502/0001-52
(11) 5031- 4102
Data Vistoria: 03/11/2026

PLACA	CHASSI	CHASSI BIN	MARCA/MODELO	
NYH0D20	WMWMF3108BTZ92323	WMWMF3108BTZ92323	I MINI MINI COOPER	
ANO FABRICAÇÃO	ANO MODELO	MOTOR BIN	MOTOR OBSERVADO	COR
2010	2011	B519I763	B519I763	PRATA
COMBUSTÍVEL			KILOMETRAGEM	RENAVAM
GASOLINA			INACESSÍVEL	00259719552
CIDADE VISTORIA	ESTADO VISTORIA	UF VISTORIA	PATIO VISTORIA	
CAMAÇARI	BA	BA	VIP CAMAÇARI - BA

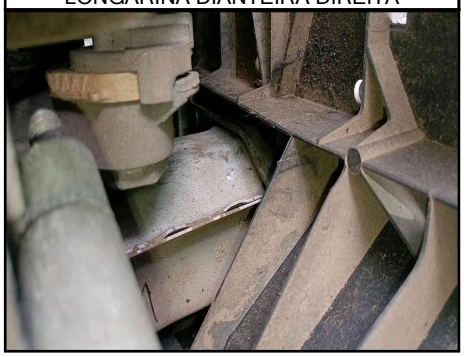
Observações:
CAIXA DE ESTEPE DANIFICADO / GRAVAÇÃO VIDRO TAMPA PORTA MALAS DANIFICADO(A) / HODÔMETRO INACESSÍVEL / LONGARINA TRASEIRA DIREITA DANIFICADO / LONGARINA TRASEIRA ESQUERDA DANIFICADO / PAINEL TRASEIRO DANIFICADO
CONFORME PESQUISA, VEÍCULO APRESENTA HISTÓRICO DE SINISTRO, HISTÓRICO ESTE QUE NÃO NOS INFORMA A ORIGEM DO MESMO. DESTA FORMA NÃO PODENDO SER APONTADO QUAISQUER INDÍCIOS DE ENCHENTE OU OUTRO TIPO DE AVARIA PROVENIENTE DA COMERCIALIZAÇÃO EM PÁTIO.

LONGARINA TRASEIRA DIREITA	⚠	DANIFICADO
LONGARINA TRASEIRA ESQUERDA	⚠	DANIFICADO
LONGARINA DIANTEIRA DIREITA	✓	
LONGARINA DIANTEIRA ESQUERDA	✓

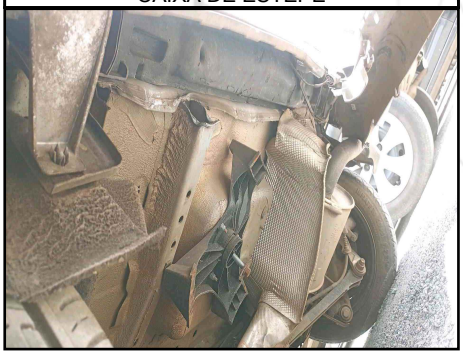
CAIXA DE ESTEPE	⚠	DANIFICADO
PAINEL TRASEIRO	✓	
CAIXA DE RODA TRASEIRA DIREITA	✓	
ASSOALHO CENTRAL DIREITO	✓	
CAIXA DE AR DIREITA	✓	
CAIXA DE RODA DIANTEIRA DIREITA	✓	
CAIXA DE RODA DIANTEIRA ESQUERDA	✓	
PAINEL CORTA-FOGO	✓	
PAINEL DIANTEIRO SUPERIOR	✓	
CAIXA DE AR ESQUERDA	✓	
CAIXA DE RODA TRASEIRA ESQUERDA	✓	
ASSOALHO CENTRAL ESQUERDO	✓	
BLINDAGEM	✓
