LAUDO CAUTELAR
PLENAVER VISTORIA VEICULAR

CNPJ: 22.749.502/0001-52
(11) 5031- 4102
Data Vistoria: 14/09/2026

REPROVADO

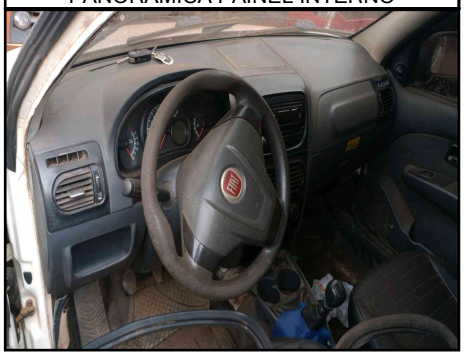
Observações:
NÚMERO CHASSI ESTADO INICIAL DE CORROSÃO, HODÔMETRO DESLIGADO, ASSOALHO CENTRAL ESQUERDO DANIFICADO(A), CAIXA DE AR/SOLEIRAS (DIR/ESQ) REPARADO(A), CAIXAS DE RODA DIANTEIRAS (DIR/ESQ) DANIFICADO(A), CAIXAS DE RODA TRASEIRAS (DIR/ESQ) REPARADO(A), ETIQUETA ETA COMPARTIMENTO MOTOR COM NUMERAÇÃO ILEGÍVEL OU INCOMPLETA, GRAVAÇÃO VIDRO DIANTEIRO ESQUERDO SEM GRAVAÇÃO, GRAVAÇÃO VIDRO PARABRISA REMARCADO, GRAVAÇÃO VIDRO TRASEIRO DIREITO SEM GRAVAÇÃO, LONGARINAS DIANTEIRAS (DIR/ESQ) DANIFICADO(A), LONGARINAS TRASEIRAS (DIR/ESQ) DANIFICADO(A), PAINEL DIANTEIRO SUPERIOR REPARADO(A), PAINEL TRASEIRO DANIFICADO(A)

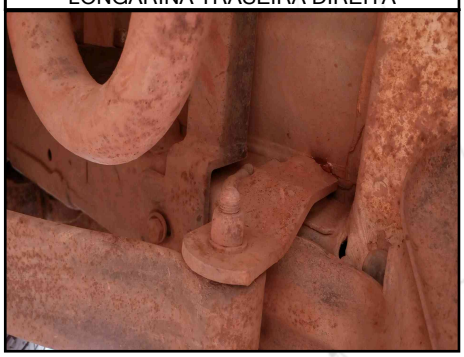
LONGARINA TRASEIRA DIREITA	⚠	DANIFICADO
LONGARINA TRASEIRA ESQUERDA	⚠	DANIFICADO
LONGARINA DIANTEIRA DIREITA	⚠	DANIFICADO(A)
LONGARINA DIANTEIRA ESQUERDA	⚠	DANIFICADO(A)
