Laudo Técnico Pericial

Nº 394726

Placa: **QSC8567** Marca: **CITROEN** Modelo: **C-3 (ORIGENE PURE TECH 1.2 12V)** Cód. Molicar: **01001871-2**

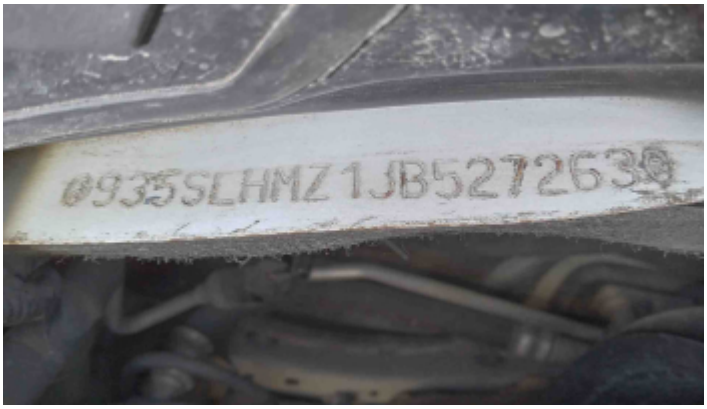
Foto da etiqueta ETA (batente da porta)

- **Compartimento do motor**: ORIGINAIS
- **Batente da Porta**: ORIGINAIS
- **Assoalho**: Não Verificado
