Laudo Técnico Pericial

Nº 395094

Placa: **PMH0G81** Marca: **LIFAN** Modelo: **X60 (TALENT 1.8 16V)** Cód. Molicar: **14300903-5**

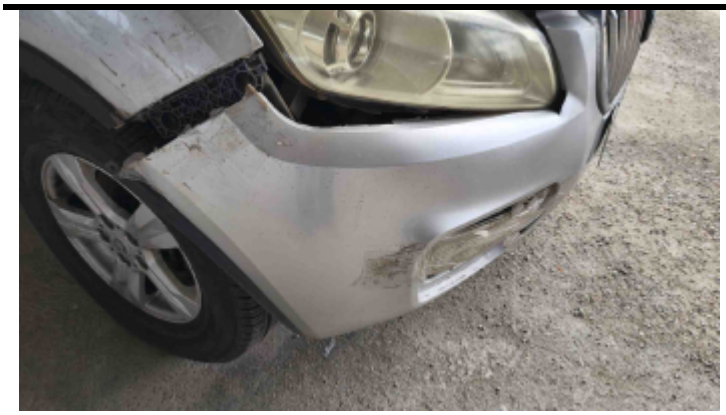
Foto Avaria Lanterna Esquerda

Banco Dianteiro Esquerdo; Capô; Lanterna Esquerda; Pára-Choque Dianteiro; Pára-Choque Traseiro; Porta Direita Traseira; Tampa do Porta Malas; Teto; Caixa de ar lado direito; Caixa de ar lado esquerdo;
