LAUDO CAUTELAR
PLENAVER VISTORIA VEICULAR

CNPJ: 22.749.502/0001-52
(11) 5031- 4102
Data Vistoria: 11/11/2026

PLACA	CHASSI	CHASSI BIN	MARCA/MODELO	
SNH5C41	99Z0K5003TZ964693	99Z0K5003TZ964693	BMW/F 800 GS PLUS	
ANO FABRICAÇÃO	**ANO MODELO**	**MOTOR BIN**	**MOTOR OBSERVADO**	**COR**
2025	2026	A24A09B3925027B	A24A09B3925027B	AZUL
COMBUSTÍVEL			**KILOMETRAGEM**	**RENAVAM**
GASOLINA			INACESSÍVEL	01467838281
CIDADE VISTORIA	**ESTADO VISTORIA**	**UF VISTORIA**	**PATIO VISTORIA**	
SÃO LUÍS	MA	MA	VIP LEILÕES - MA

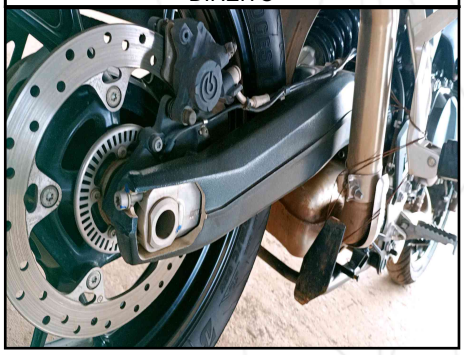
PAINEL DE INSTRUMENTOS

BALANÇA TRASEIRA DIREITA	✓	
BALANÇA TRASEIRA ESQUERDA	✓	
CARENAGEM DIREITA	⚠	DANIFICADO(A)
FAROL / BLOCO ÓPTICO	⚠	AUSENTE
MESA INFERIOR	✓	
MESA SUPERIOR	✓	
GARFO DIANTEIRO DIREITO	⚠	DANIFICADO(A)
GARFO DIANTEIRO ESQUERDO	✓	
COLUNA DE DIREÇÃO	✓	
HODÔMETRO	⚠	INACESSÍVEL
PAINEL	⚠	DANIFICADO(A)
TANQUE	✓	
CARENAGEM ESQUERDA	⚠	DANIFICADO(A)
