Laudo Técnico Pericial

Nº 394505

Placa: **SOX7H40** Marca: **VOLKSWAGEN** Modelo: **POLO (TRACK 1.0 12V)** Cód. Molicar: **05126332-4**

Chassi: **9BWAG5R16TP005116** Motor: **CSEA63772** Cor: **Prata** Portas: **4** Ano/Modelo: **2025 / 2026**

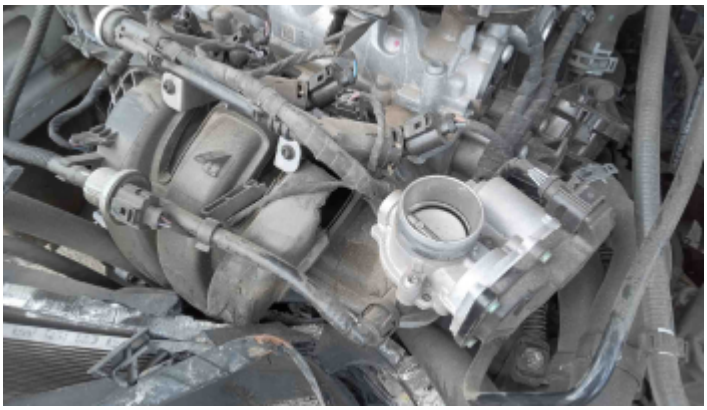
*** AVARIAS : CAPO, PARALAMA ESQUERDO, PARA CHOQUE DIANTEIRO, PARA CHOQUE TRASEIRO, GRADE, FAROL ESQUERDO, FAROL DIREITO E MOTOR DANIFICADOS ***

Foto Avaria Motor
