LAUDO CAUTELAR
PLENAVER VISTORIA VEICULAR

CNPJ: 22.749.502/0001-52
(11) 5031- 4102
Data Vistoria: 26/10/2026

PLACA	CHASSI	CHASSI BIN	MARCA/MODELO	
			CHEVROLET TRACKER T A LT	
ANO FABRICAÇÃO	ANO MODELO	MOTOR BIN	MOTOR OBSERVADO	COR
2023	2024			BRANCA
COMBUSTÍVEL			KILOMETRAGEM	RENAVAM
ALCO/GASOL			INACESSÍVEL	
CIDADE VISTORIA	ESTADO VISTORIA	UF VISTORIA	PATIO VISTORIA	
CAMAÇARI	BA	BA

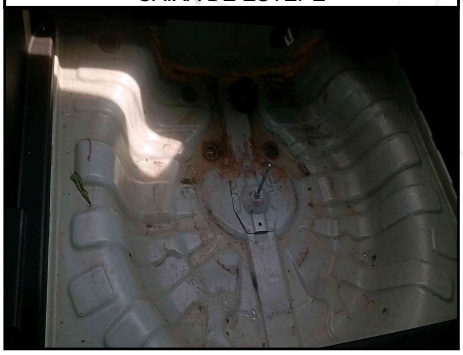
Observações:
HODÔMETRO INACESSÍVEL
LONGARINA TRASEIRA DIREITA DANIFICADO
ETIQUETA ETA COLUNA DANIFICADA
CONSTA HISTÓRICO DE ROUBO E FURTO

LONGARINA TRASEIRA DIREITA	⚠	DANIFICADO
LONGARINA TRASEIRA ESQUERDA	✓	
LONGARINA DIANTEIRA DIREITA	✓	
LONGARINA DIANTEIRA ESQUERDA	✓

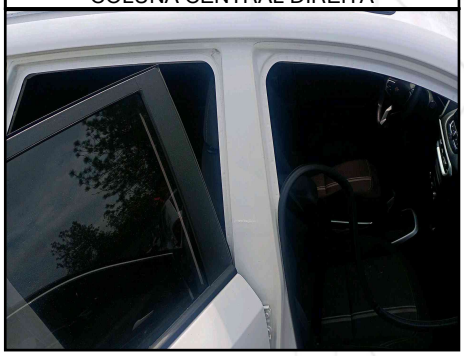
ETIQUETA ETA COLUNA

PLACA TRASEIRA	✓	
PLACA DIANTEIRA	✓	
ETIQUETA ETA DO MOTOR	✓	
ETIQUETA ETA DA COLUNA	⚠	DANIFICADA
ETIQUETA ETA DO ASSOALHO	⚠	
NÚMERO DO MOTOR	✓	
NÚMERO DO CHASSI	✓	
GRAVAÇÃO DO VIGIA TRASEIRO	✓	
GRAVAÇÃO DO VIDRO TRASEIRO DIREITO	✓	
GRAVAÇÃO DO VIDRO DIANTEIRO DIREITO	✓	
GRAVAÇÃO DO VIDRO DO PARA-BRISA	✓	
GRAVAÇÃO DO VIDRO DIANTEIRO ESQUERDO	✓	
GRAVAÇÃO DO VIDRO TRASEIRO ESQUERDO	✓	
PLAQUETA DE IDENTIFICAÇÃO	✓
