LAUDO CAUTELAR
PLENAVER VISTORIA VEICULAR

APROVADO
COM RESTRIÇOES

PLACA	CHASSI	CHASSI BIN	MARCA/MODELO	
			RENAULT KWID INTENS 2	
ANO FABRICAÇÃO	ANO MODELO	MOTOR BIN	MOTOR OBSERVADO	COR
2022	2023			PRETA
COMBUSTÍVEL			KILOMETRAGEM	RENAVAM
ALCO/GASOL			126390	
CIDADE VISTORIA	ESTADO VISTORIA	UF VISTORIA	PATIO VISTORIA	
MANAUS	AM	AM

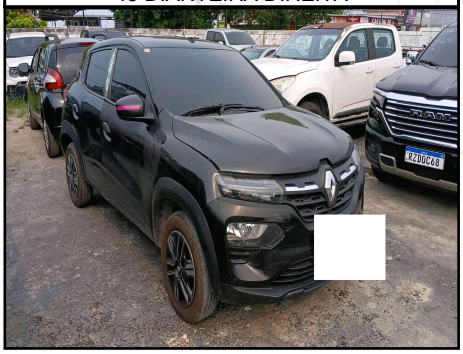
Observações:
CAIXA DE AR/ SOLEIRA ESQUERDA DANIFICADO(A) / CAIXA DE AR/SOLEIRA DIREITA DANIFICADO(A) / RECALL ENCONTRADO

CAIXA DE ESTEPE	✓	
PAINEL TRASEIRO	✓	
CAIXA DE RODA TRASEIRA DIREITA	✓	
ASSOALHO CENTRAL DIREITO	✓	
CAIXA DE AR DIREITA	⚠	DANIFICADO(A)
CAIXA DE RODA DIANTEIRA DIREITA	✓	
CAIXA DE RODA DIANTEIRA ESQUERDA	✓	
PAINEL CORTA-FOGO	✓	
PAINEL DIANTEIRO SUPERIOR	✓	
CAIXA DE AR ESQUERDA	⚠	DANIFICADO(A)
CAIXA DE RODA TRASEIRA ESQUERDA	✓	
ASSOALHO CENTRAL ESQUERDO	✓	
BLINDAGEM	✓
