LAUDO CAUTELAR
PLENAVER VISTORIA VEICULAR

REPROVADO

PLACA	CHASSI	CHASSI BIN	MARCA/MODELO	
			FORD/ECOSPORT FSL AT 2.0	
ANO FABRICAÇÃO	ANO MODELO	MOTOR BIN	MOTOR OBSERVADO	COR
2014	2015			VERMELHA
COMBUSTÍVEL			KILOMETRAGEM	RENAVAM
ALCOOL/GASOLINA			119236	
CIDADE VISTORIA	ESTADO VISTORIA	UF VISTORIA	PATIO VISTORIA	
COLOMBO	PR	PR

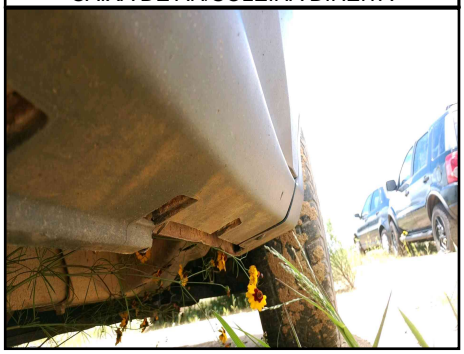
Observações:
CAIXA DE AR/SOLEIRA DIREITA DANIFICADO(A)
CAIXA DE RODA TRASEIRA ESQUERDA DANIFICADO(A)
COLUNA C ESQUERDA DANIFICADO(A)

CAIXA DE ESTEPE	✓	
PAINEL TRASEIRO	✓	
CAIXA DE RODA TRASEIRA DIREITA	✓	
ASSOALHO CENTRAL DIREITO	✓	
CAIXA DE AR DIREITA	⚠	DANIFICADO(A)
CAIXA DE RODA DIANTEIRA DIREITA	✓	
CAIXA DE RODA DIANTEIRA ESQUERDA	✓	
PAINEL CORTA-FOGO	✓	
PAINEL DIANTEIRO SUPERIOR	✓	
CAIXA DE AR ESQUERDA	✓	
CAIXA DE RODA TRASEIRA ESQUERDA	⚠	DANIFICADO(A)
ASSOALHO CENTRAL ESQUERDO	✓	
BLINDAGEM	✓

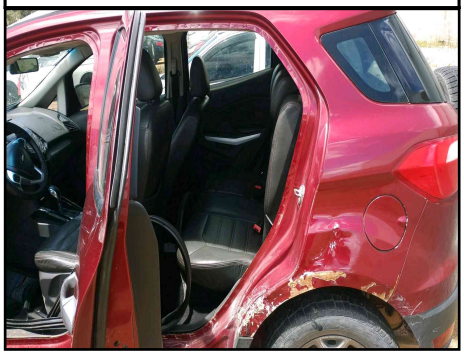
COLUNA A ESQUERDA	✓	
COLUNA CENTRAL ESQUERDA	✓	
COLUNA C ESQUERDA	⚠	DANIFICADO(A)
