Laudo Técnico Pericial

Nº 394771

Placa: **URH1720** Marca: **OMODA** Modelo: **5 (LUXURY HEV 1.5)** Cód. Molicar: **54300203-2**

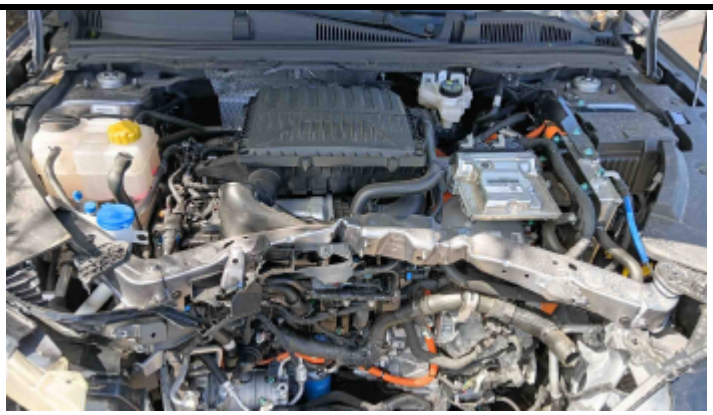
Foto Estrutura Longarina Direita

*** (DANOS ESTRUTURAIS) VEICULO COM DANOS NO CONJUNTO ESTRUTURAL DO MONO BLOCO (PAINEL FRONTAL E LONGARINAS DIANTEIRAS DANIFICADAS) NECESSÁRIO LAUDO TÉCNICO DO INMETRO ***

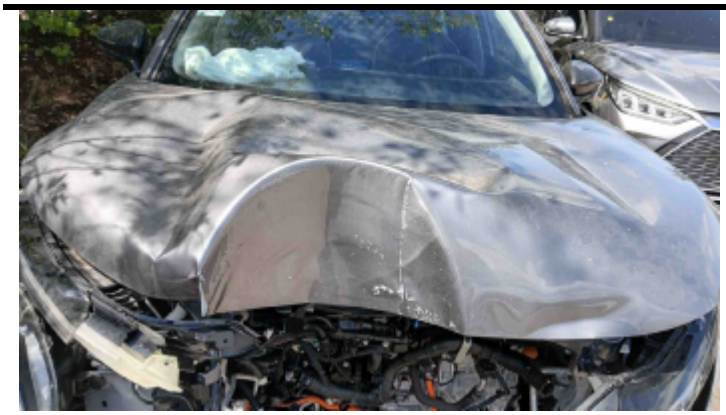
*** AVARIAS : CAPO, FAROL ESQUERDO, FAROL DIREITO, GRADE, PARA CHOQUE DIANTEIRO, PARA CHOQUE TRASEIRO, MOTOR E PARALAMA DIREITO DANIFICADOS ***

Foto Avaria Capô

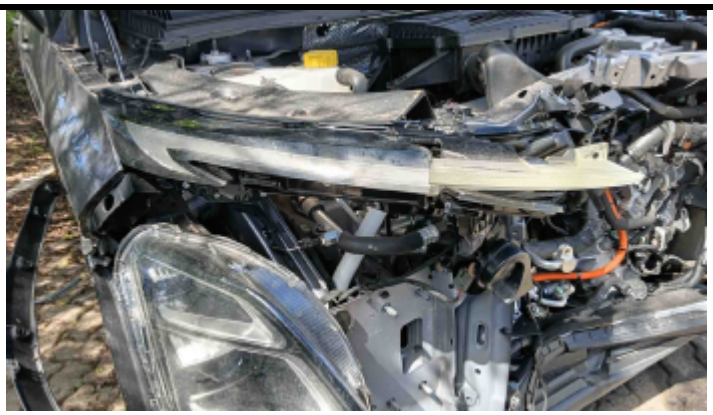
Foto Avaria Farol Direito

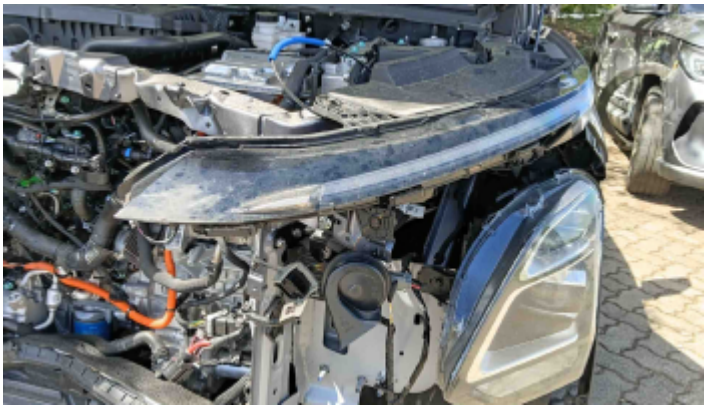
*** AIR BAG'S DEFLAGRADOS ***

Foto Avaria Farol Esquerdo

Foto Avaria Grade

Foto Avaria Motor

Foto Avaria Painel/Saia Dianteiro

Foto Avaria Pára-Choque Dianteiro

Foto Avaria Pára-Choque Traseiro

Foto Avaria Pára-Lama Direito

Foto Avaria Peças de Acabamento

Foto Avaria Airbag

Foto Avaria Longarina Dianteira
