LAUDO CAUTELAR
PLENAVER VISTORIA VEICULAR

CNPJ: 22.749.502/0001-52
(11) 5031- 4102
Data Vistoria: 09/10/2026

REPROVADO

PLACA	CHASSI	CHASSI BIN	MARCA/MODELO	
			HYUNDAI HB20 10M COMFOR	
ANO FABRICAÇÃO	ANO MODELO	MOTOR BIN	MOTOR OBSERVADO	COR
2019	2019			BRANCA
COMBUSTÍVEL			KILOMETRAGEM	RENAVAM
ALCO/GASOL			139908	
CIDADE VISTORIA	ESTADO VISTORIA	UF VISTORIA	PATIO VISTORIA	
PORTO VELHO	RO	RO

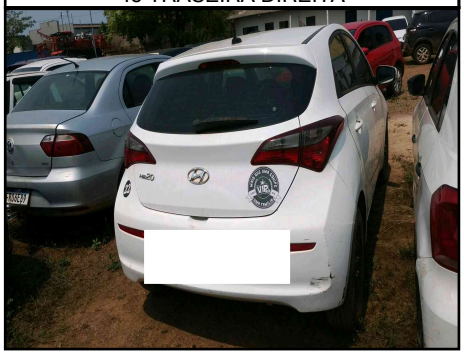
CAIXA DE ESTEPE	⚠	DANIFICADO
PAINEL TRASEIRO	✓	
CAIXA DE RODA TRASEIRA DIREITA	✓	
ASSOALHO CENTRAL DIREITO	✓	
CAIXA DE AR DIREITA	⚠	DANIFICADO(A)
CAIXA DE RODA DIANTEIRA DIREITA	✓	
CAIXA DE RODA DIANTEIRA ESQUERDA	✓	
PAINEL CORTA-FOGO	✓	
PAINEL DIANTEIRO SUPERIOR	✓	
CAIXA DE AR ESQUERDA	⚠	DANIFICADO(A)
CAIXA DE RODA TRASEIRA ESQUERDA	⚠	DANIFICADO(A)
ASSOALHO CENTRAL ESQUERDO	✓	
BLINDAGEM	✓

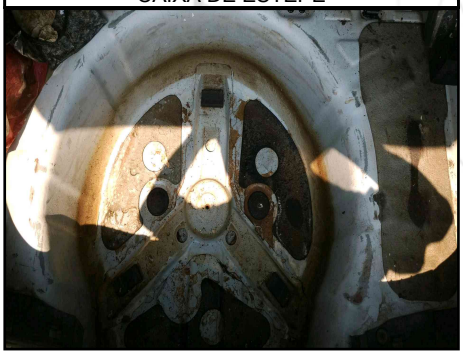
Observações:
CAIXA DE AR/SOLEIRA (DIR/ESQ) DANIFICADO(A), CAIXA DE ESTEPE DANIFICADO, CAIXA DE RODA TRASEIRA ESQUERDA DANIFICADO(A), COLUNAS C (DIR/ESQ) DANIFICADO(A), ETIQUETA ETA COLUNA AUSENTE, PAINEL TRASEIRO DANIFICADO

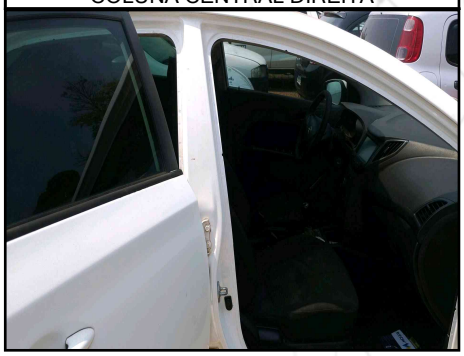
ETIQUETA ETA COLUNA

PLACA TRASEIRA	✓	
PLACA DIANTEIRA	✓	
ETIQUETA ETA DO MOTOR	✓	
ETIQUETA ETA DA COLUNA	⚠	AUSENTE
ETIQUETA ETA DO ASSOALHO	⚠	
NÚMERO DO MOTOR	✓	
NÚMERO DO CHASSI	✓	
GRAVAÇÃO DO VIGIA TRASEIRO	✓	
GRAVAÇÃO DO VIDRO TRASEIRO DIREITO	✓	
GRAVAÇÃO DO VIDRO DIANTEIRO DIREITO	✓	
GRAVAÇÃO DO VIDRO DO PARA-BRISA	✓	
GRAVAÇÃO DO VIDRO DIANTEIRO ESQUERDO	✓	
GRAVAÇÃO DO VIDRO TRASEIRO ESQUERDO	✓	
PLAQUETA DE IDENTIFICAÇÃO	✓

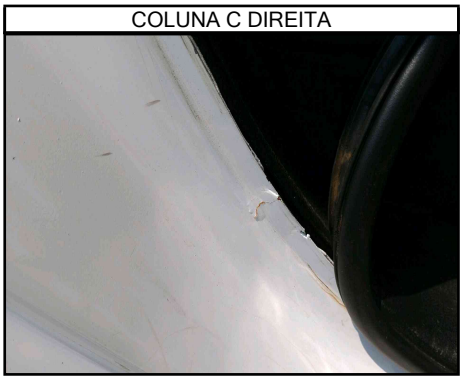
COLUNA A DIREITA	✓	
COLUNA CENTRAL DIREITA	✓	
COLUNA C DIREITA	⚠	DANIFICADO(A)

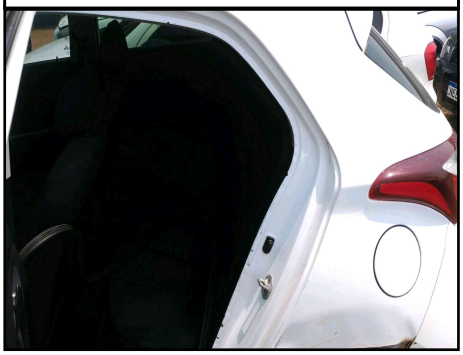
COLUNA A ESQUERDA	✓	
COLUNA CENTRAL ESQUERDA	✓	
COLUNA C ESQUERDA	⚠	DANIFICADO(A)
