Laudo Técnico Pericial

Nº 394791

Placa: **STG9A64** Marca: **HYUNDAI** Modelo: **HB20 (COMFORT PLUS 1.0 MT5)** Cód. Molicar: **02105126-4**

Chassi: **9BHCU51AARP506892** Motor: **SP0365310** Cor: **Preta** Portas: **4** Ano/Modelo: **2023 / 2024**

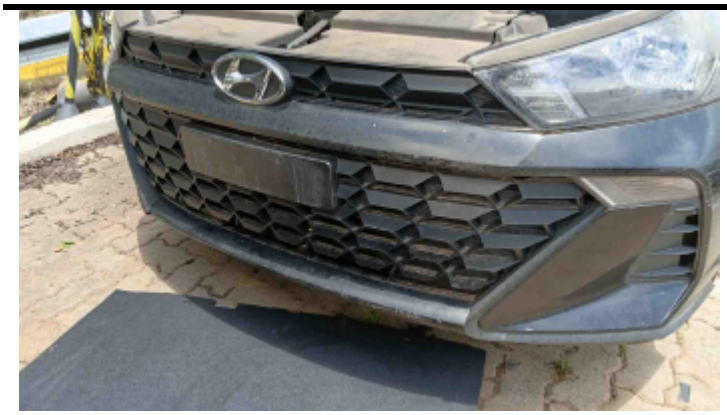
Foto Avaria Capô

*** AVARIAS : BATERIA, CAIXA DE AR DIREITA, PORTA DIANT. ESQUERDA, BANCO DIREIO, CAPO, PORTA DIANT. DIREITA, PARA CHOQUE DIANTEIRO E PARA CHOQUE TRASEIRO DANIFICADOS ***
