LAUDO CAUTELAR
PLENAVER VISTORIA VEICULAR

CNPJ: 22.749.502/0001-52
(11) 5031- 4102
Data Vistoria: 09/11/2026

PLACA	CHASSI	CHASSI BIN	MARCA/MODELO	
QKX6D50	9BWJB45U4HP025364	9BWJB45U4HP025364	VW/NOVA SAVEIRO TL MBVD	
ANO FABRICAÇÃO	ANO MODELO	MOTOR BIN	MOTOR OBSERVADO	COR
2016	2017	CCRU93726	CCRU93726	PRATA
COMBUSTÍVEL			KILOMETRAGEM	RENAVAM
ALCOOL/GASOLINA			INACESSÍVEL	01092895865
CIDADE VISTORIA	ESTADO VISTORIA	UF VISTORIA	PATIO VISTORIA	
CAMAÇARI	BA	BA	VIP CAMAÇARI - BA

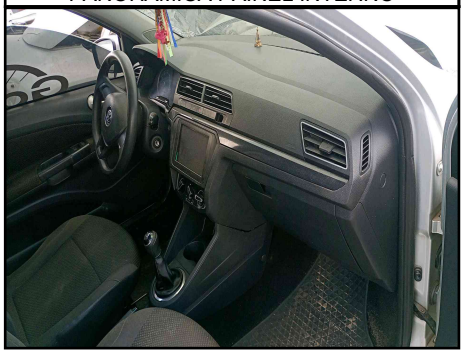
Observações:
AIR BAG NÃO AVALIADO, HODÔMETRO DESLIGADO, CAIXA DE AR/SOLEIRAS (DIR/ESQ) DANIFICADO(A), CAIXA DE ESTEPE DANIFICADO(A), CAIXA DE RODA DIANTEIRA (DIR/ESQ) DANIFICADO(A), COLUNAS A (DIR/ESQ) DANIFICADO(A), LONGARINAS DIANTEIRAS (DIR/ESQ) DANIFICADO(A), PAINEL DIANTEIRO SUPERIOR DANIFICADO(A), PANORÂMICA COMPARTIMENTO MOTOR PEÇAS DANIFICADAS
CONFORME PESQUISA, VEÍCULO APRESENTA HISTÓRICO DE SINISTRO,

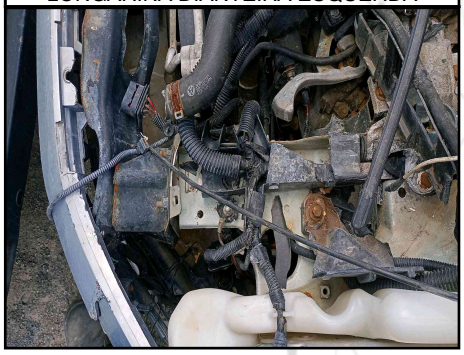
LONGARINA TRASEIRA DIREITA	✓	
LONGARINA TRASEIRA ESQUERDA	✓	
LONGARINA DIANTEIRA DIREITA	⚠	DANIFICADO(A)
LONGARINA DIANTEIRA ESQUERDA	⚠	DANIFICADO(A)

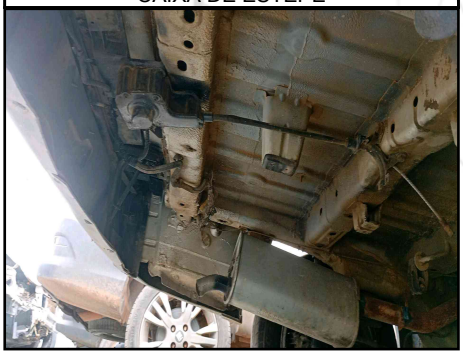
CAIXA DE ESTEPE	⚠	DANIFICADO
PAINEL TRASEIRO	✓	
CAIXA DE RODA TRASEIRA DIREITA	✓	
ASSOALHO CENTRAL DIREITO	✓	
CAIXA DE AR DIREITA	⚠	DANIFICADO(A)
CAIXA DE RODA DIANTEIRA DIREITA	⚠	DANIFICADO(A)
CAIXA DE RODA DIANTEIRA ESQUERDA	⚠	DANIFICADO(A)
PAINEL CORTA-FOGO	✓	
PAINEL DIANTEIRO SUPERIOR	⚠	DANIFICADO(A)
CAIXA DE AR ESQUERDA	⚠	DANIFICADO(A)
CAIXA DE RODA TRASEIRA ESQUERDA	✓	
ASSOALHO CENTRAL ESQUERDO	✓	
BLINDAGEM	✓

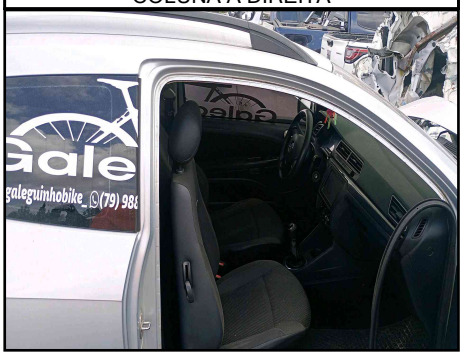
COLUNA A DIREITA	⚠	DANIFICADO(A)
COLUNA CENTRAL DIREITA	✓	
COLUNA C DIREITA	✓

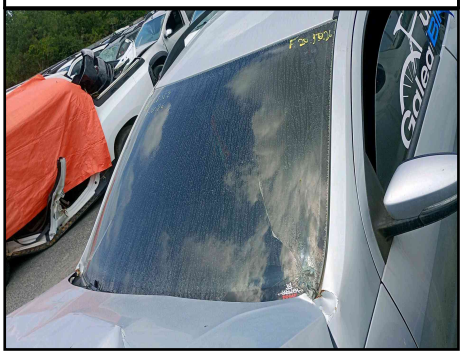
COLUNA A ESQUERDA	⚠	DANIFICADO(A)
COLUNA CENTRAL ESQUERDA	✓	
COLUNA C ESQUERDA	✓
