LAUDO CAUTELAR
PLENAVER VISTORIA VEICULAR

PLACA	CHASSI	CHASSI BIN	MARCA/MODELO	
			FIAT TORO FREEDOM AT9 D	
ANO FABRICAÇÃO	ANO MODELO	MOTOR BIN	MOTOR OBSERVADO	COR
2018	2019			CINZA
COMBUSTÍVEL			KILOMETRAGEM	RENAVAM
DIESEL			160360	
CIDADE VISTORIA	ESTADO VISTORIA	UF VISTORIA	PATIO VISTORIA	
CAUCAIA	CE	CE

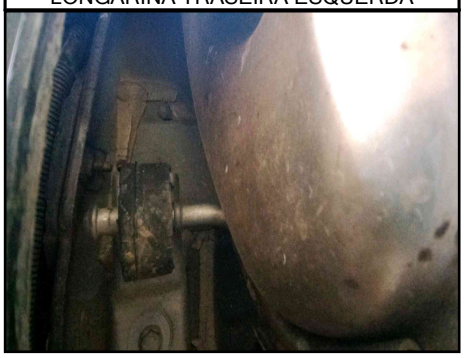
Observações:
LONGARINA AVARIADA-PERFURADA PARA INSTALAR ENGATE

LONGARINA TRASEIRA DIREITA	⚠	DANIFICADO
LONGARINA TRASEIRA ESQUERDA	⚠	DANIFICADO
LONGARINA DIANTEIRA DIREITA	✓	
LONGARINA DIANTEIRA ESQUERDA	✓
