Laudo Técnico Pericial

Nº 394724

Placa: **FFP8H41** Marca: **HYUNDAI** Modelo: **HB 20 HATCH (COMFORT PLUS 1.6 16v)** Cód. Molicar: **02103505-2**

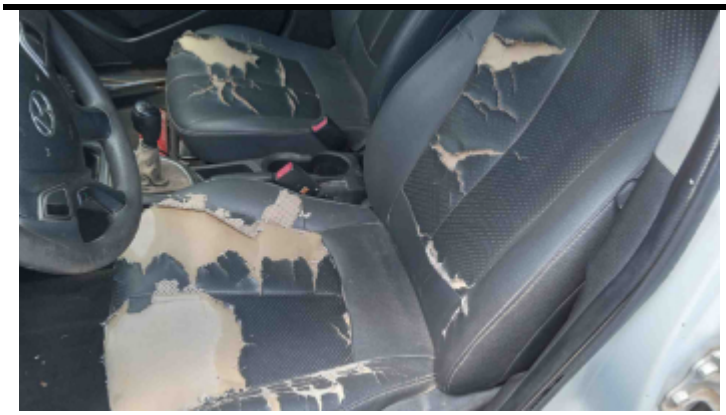
Foto Avaria Banco Dianteiro Direito

Outros			
Motor	**Banco**	**Câmbio**	
Bom	Rasgado	Bom
