LAUDO CAUTELAR
PLENAVER VISTORIA VEICULAR

CNPJ: 22.749.502/0001-52
(11) 5031- 4102
Data Vistoria: 09/11/2026

REPROVADO

PLACA	CHASSI	CHASSI BIN	MARCA/MODELO	
QRJ8E12	8AJHA3CD4L2085206	8AJHA3CD4L2085206	TOYOTA TOYOTA HILUX CDSRVA4FD	
ANO FABRICAÇÃO	ANO MODELO	MOTOR BIN	MOTOR OBSERVADO	COR
2019	2020	1GD4696362	1GD4696362	BRANCA
COMBUSTÍVEL			KILOMETRAGEM	RENAVAM
DIESEL			INACESSÍVEL	01203611304
CIDADE VISTORIA	ESTADO VISTORIA	UF VISTORIA	PATIO VISTORIA	
CAMAÇARI	BA	BA	VIP CAMAÇARI - BA

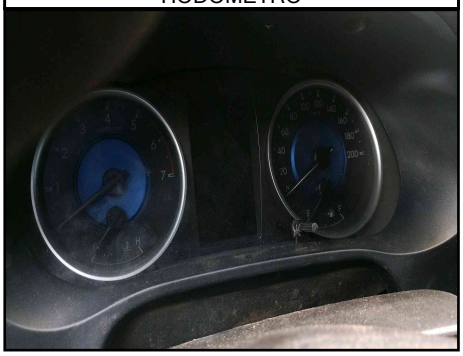
Observações:
CAIXA DE RODA DIANTEIRA DIREITA DANIFICADO(A) / PORTA DIANTEIRA PASSAGEIRO NA ABRE, COLUNA PARCIALMENTE ANALISADA / HODÔMETRO INACESSÍVEL / PAINEL DIANTEIRO SUPERIOR DANIFICADO(A) / PLACAS AUSENTES
CONFORME PESQUISA, VEÍCULO APRESENTA HISTÓRICO DE SINISTRO, HISTÓRICO ESTE QUE NÃO NOS INFORMA A ORIGEM DO MESMO. DESTA FORMA NÃO PODENDO SER APONTADO QUAISQUER INDÍCIOS DE ENCHENTE OU OUTRO TIPO DE AVARIA PROVENIENTE DA COMERCIALIZAÇÃO EM PÁTIO.

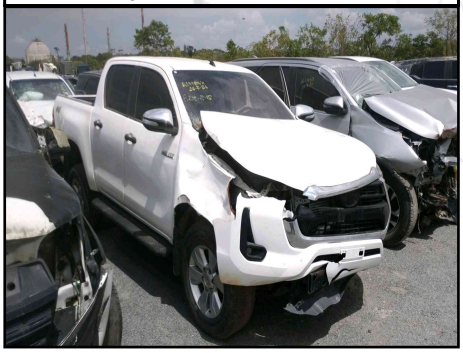
CAIXA DE ESTEPE	✓	
PAINEL TRASEIRO	✓	
CAIXA DE RODA TRASEIRA DIREITA	✓	
ASSOALHO CENTRAL DIREITO	✓	
CAIXA DE AR DIREITA	✓	
CAIXA DE RODA DIANTEIRA DIREITA	⚠	DANIFICADO(A)
CAIXA DE RODA DIANTEIRA ESQUERDA	✓	
PAINEL CORTA-FOGO	✓	
PAINEL DIANTEIRO SUPERIOR	⚠	DANIFICADO(A)
CAIXA DE AR ESQUERDA	✓	
CAIXA DE RODA TRASEIRA ESQUERDA	✓	
ASSOALHO CENTRAL ESQUERDO	✓	
BLINDAGEM	✓
