LAUDO CAUTELAR
PLENAVER VISTORIA VEICULAR

PLACA	CHASSI	CHASSI BIN	MARCA/MODELO	
			RENAULT SANDERO EXPR 10	
ANO FABRICAÇAO	ANO MODELO	MOTOR BIN	MOTOR OBSERVADO	COR
2018	2019			PRATA
COMBUSTÍVEL			KILOMETRAGEM	RENAVAM
GASOLINA E ALCOOL			125893	
CIDADE VISTORIA	ESTADO VISTORIA	UF VISTORIA	PATIO VISTORIA	
BELÉM	PA	PA

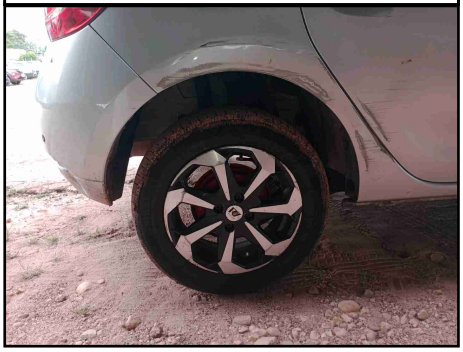
CAIXA DE ESTEPE	✓	
PAINEL TRASEIRO	✓	
CAIXA DE RODA TRASEIRA DIREITA	⚠	DANIFICADO(A)
ASSOALHO CENTRAL DIREITO	✓	
CAIXA DE AR DIREITA	⚠	REPARADO(A)
CAIXA DE RODA DIANTEIRA DIREITA	⚠	DANIFICADO(A)
CAIXA DE RODA DIANTEIRA ESQUERDA	⚠	DANIFICADO(A)
PAINEL CORTA-FOGO	⚠	DANIFICADO(A)
PAINEL DIANTEIRO SUPERIOR	✓	
CAIXA DE AR ESQUERDA	⚠	DANIFICADO(A)
CAIXA DE RODA TRASEIRA ESQUERDA	✓	
ASSOALHO CENTRAL ESQUERDO	✓	
BLINDAGEM	✓

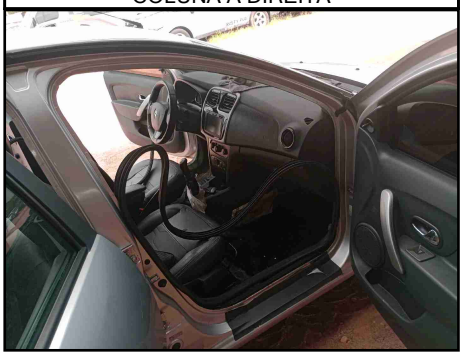
COLUNA A DIREITA	⚠	DANIFICADO(A)
COLUNA CENTRAL DIREITA	⚠	DANIFICADO(A)
COLUNA C DIREITA	✓
