LAUDO CAUTELAR
PLENAVER VISTORIA VEICULAR

REPROVADO

PLACA	CHASSI	CHASSI BIN	MARCA/MODELO	
			FIAT UNO WAY 1.0	
ANO FABRICAÇÃO	ANO MODELO	MOTOR BIN	MOTOR OBSERVADO	COR
2014	2015	:		AZUL
COMBUSTÍVEL			KILOMETRAGEM	RENAVAM
GASOLINA E ALCOOL			INACESSÍVEL	
CIDADE VISTORIA	ESTADO VISTORIA	UF VISTORIA	PATIO VISTORIA	
BELÉM	PA	PA

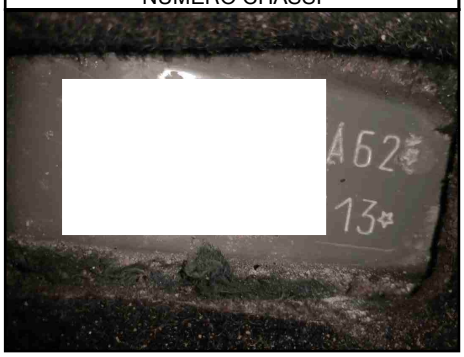
NÚMERO CHASSI

PLACA TRASEIRA	✓	
PLACA DIANTEIRA	✓	
ETIQUETA ETA DO MOTOR	✓	
ETIQUETA ETA DA COLUNA	✓	
ETIQUETA ETA DO ASSOALHO	✓	
NÚMERO DO MOTOR	✓	
NÚMERO DO CHASSI	⚠	ESTADO INICIAL DE CORROSÃO
GRAVAÇÃO DO VIGIA TRASEIRO	✓	
GRAVAÇÃO DO VIDRO TRASEIRO DIREITO	✓	
GRAVAÇÃO DO VIDRO DIANTEIRO DIREITO	✓	
GRAVAÇÃO DO VIDRO DO PARA-BRISA	✓	
GRAVAÇÃO DO VIDRO DIANTEIRO ESQUERDO	✓	
GRAVAÇÃO DO VIDRO TRASEIRO ESQUERDO	✓	
PLAQUETA DE IDENTIFICAÇÃO	✓

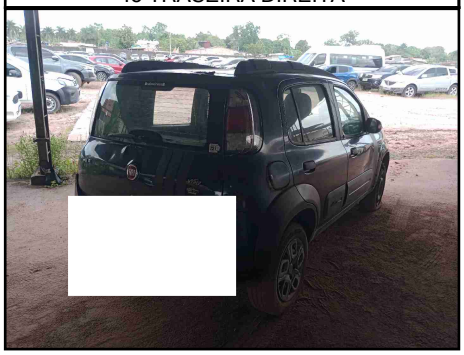
CAIXA DE ESTEPE	⚠	DANIFICADO
PAINEL TRASEIRO	✓	
CAIXA DE RODA TRASEIRA DIREITA	✓	
ASSOALHO CENTRAL DIREITO	⚠	DANIFICADO(A)
CAIXA DE AR DIREITA	⚠	DANIFICADO(A)
CAIXA DE RODA DIANTEIRA DIREITA	✓	
CAIXA DE RODA DIANTEIRA ESQUERDA	⚠	DANIFICADO(A)
PAINEL CORTA-FOGO	✓	
PAINEL DIANTEIRO SUPERIOR	⚠	DANIFICADO(A)
CAIXA DE AR ESQUERDA	⚠	DANIFICADO(A)
CAIXA DE RODA TRASEIRA ESQUERDA	✓	
ASSOALHO CENTRAL ESQUERDO	⚠	DANIFICADO(A)
BLINDAGEM	✓

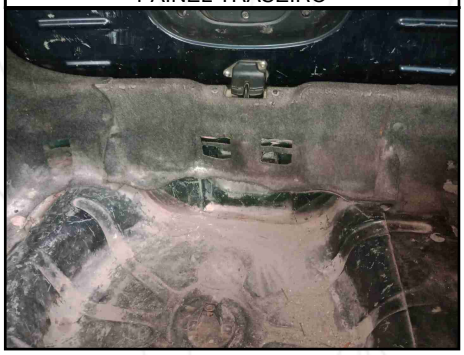
Observações:
ASSOALHO CENTRAL DIREITO DANIFICADO(A) / ASSOALHO CENTRAL ESQUERDO DANIFICADO(A) / CAIXA DE AR/ SOLEIRA ESQUERDA DANIFICADO(A) / CAIXA DE AR/SOLEIRA DIREITA DANIFICADO(A) / CAIXA DE RODA DIANTEIRA ESQUERDA DANIFICADO(A) / HODÔMETRO INACESSÍVEL / LONGARINA DIANTEIRA DIREITA DANIFICADO(A) / LONGARINA DIANTEIRA ESQUERDA DANIFICADO(A) / LONGARINA TRASEIRA ESQUERDA DANIFICADO / PAINEL DIANTEIRO SUPERIOR DANIFICADO(A) / PAINEL TRASEIRO DANIFICADO / CAIXA DE ESTEPE DANIFICADO
