LAUDO CAUTELAR
PLENAVER VISTORIA VEICULAR

CNPJ: 22.749.502/0001-52
(11) 5031- 4102
Data Vistoria: 14/08/2026

REPROVADO

PLACA	CHASSI	CHASSI BIN	MARCA/MODELO	
			110042 CELER 1.5 HB ACT	
ANO FABRICAÇÃO	ANO MODELO	MOTOR BIN	MOTOR OBSERVADO	COR
2017	2018			BRANCA
COMBUSTÍVEL			KILOMETRAGEM	RENAVAM
ALCOOL/GASOLINA			137658	
CIDADE VISTORIA	ESTADO VISTORIA	UF VISTORIA	PATIO VISTORIA	
SÃO LUÍS	MA	MA

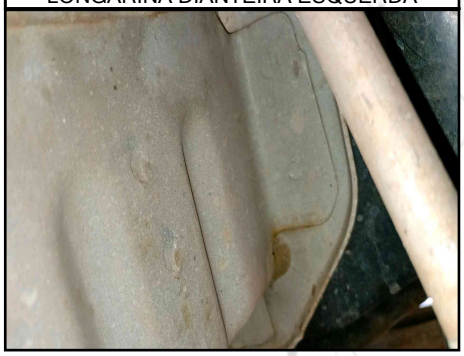
LONGARINA DIANTEIRA ESQUERDA

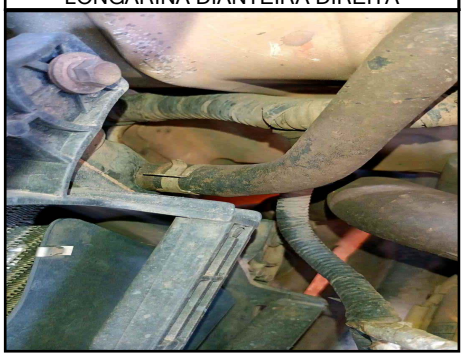
LONGARINA TRASEIRA DIREITA	⚠	DANIFICADO
LONGARINA TRASEIRA ESQUERDA	⚠	DANIFICADO
LONGARINA DIANTEIRA DIREITA	⚠	DANIFICADO(A)

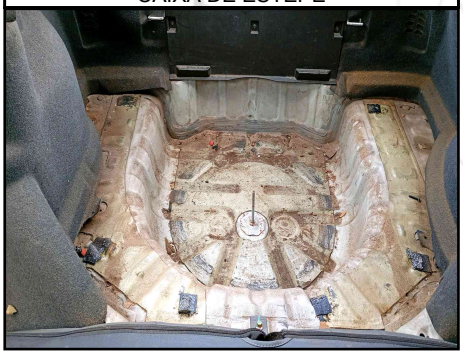
CAIXA DE ESTEPE	⚠	DANIFICADO
PAINEL TRASEIRO	✓	
CAIXA DE RODA TRASEIRA DIREITA	⚠	DANIFICADO(A)
ASSOALHO CENTRAL DIREITO	✓	
CAIXA DE AR DIREITA	⚠	DANIFICADO(A)
CAIXA DE RODA DIANTEIRA DIREITA	✓	
CAIXA DE RODA DIANTEIRA ESQUERDA	✓	
PAINEL CORTA-FOGO	✓	
PAINEL DIANTEIRO SUPERIOR	⚠	DANIFICADO(A)
CAIXA DE AR ESQUERDA	⚠	DANIFICADO(A)
CAIXA DE RODA TRASEIRA ESQUERDA	⚠	DANIFICADO(A)
ASSOALHO CENTRAL ESQUERDO	✓	
BLINDAGEM	✓

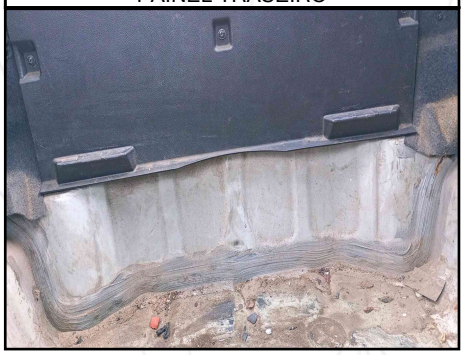
Observações:
NÚMERO CHASSI ESTADO INICIAL DE CORROSÃO
NÚMERO MOTOR ESTADO INICIAL DE CORROSÃO
CAIXA DE AR/ SOLEIRA ESQUERDA DANIFICADO(A)
CAIXA DE AR/SOLEIRA DIREITA DANIFICADO(A)
CAIXA DE RODA TRASEIRA DIREITA DANIFICADO(A)
CAIXA DE RODA TRASEIRA ESQUERDA DANIFICADO(A)
COLUNA A DIREITA DANIFICADO(A)
COLUNA A ESQUERDA DANIFICADO(A)
COLUNA C DIREITA DANIFICADO(A)
COLUNA C ESQUERDA DANIFICADO(A)
LONGARINA DIANTEIRA DIREITA DANIFICADO(A)
PAINEL DIANTEIRO SUPERIOR DANIFICADO(A)
TETO DANIFICADO(A)
CAIXA DE ESTEPE DANIFICADO
LONGARINA TRASEIRA DIREITA DANIFICADO
LONGARINA TRASEIRA ESQUERDA DANIFICADO
PAINEL TRASEIRO DANIFICADO
ETIQUETA ETA COMPARTIMENTO MOTOR DANIFICADA

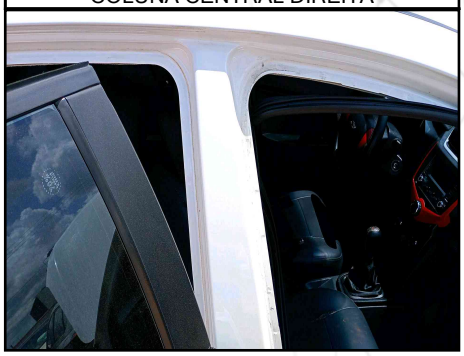
COLUNA A DIREITA		DANIFICADO(A)
COLUNA CENTRAL DIREITA		
COLUNA C DIREITA		DANIFICADO(A)

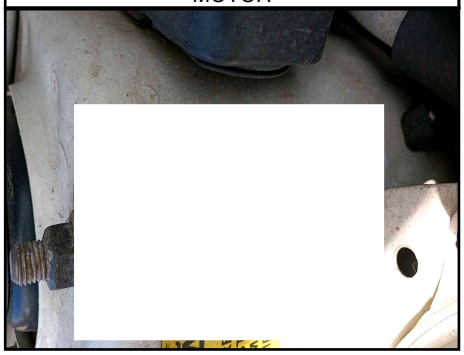
ETIQUETA ETA COMPARTIMENTO MOTOR

PLACA TRASEIRA	✓	
PLACA DIANTEIRA	✓	
ETIQUETA ETA DO MOTOR	⚠	DANIFICADA
ETIQUETA ETA DA COLUNA	✓	
ETIQUETA ETA DO ASSOALHO	⚠	
NÚMERO DO MOTOR	⚠	ESTADO INICIAL DE CORROSÃO
NÚMERO DO CHASSI	⚠	ESTADO INICIAL DE CORROSÃO
GRAVAÇÃO DO VIGIA TRASEIRO	✓	
GRAVAÇÃO DO VIDRO TRASEIRO DIREITO	✓	
GRAVAÇÃO DO VIDRO DIANTEIRO DIREITO	✓	
GRAVAÇÃO DO VIDRO DO PARA-BRISA	⚠	REMARCADO
GRAVAÇÃO DO VIDRO DIANTEIRO ESQUERDO	✓	
GRAVAÇÃO DO VIDRO TRASEIRO ESQUERDO	✓	
PLAQUETA DE IDENTIFICAÇÃO	✓
