LAUDO CAUTELAR
PLENAVER VISTORIA VEICULAR

CNPJ: 22.749.502/0001-52
(11) 5031- 4102
Data Vistoria: 22/08/2025

PLACA	CHASSI	CHASSI BIN	MARCA/MODELO	
			CHEVROLET CELTA 1.0L LS	
ANO FABRICAÇÃO	ANO MODELO	MOTOR BIN	MOTOR OBSERVADO	COR
2011	2012			PRATA
COMBUSTÍVEL			KILOMETRAGEM	RENAVAM
ALCOOL/GASOLINA			DESLIGADO	
CIDADE VISTORIA	ESTADO VISTORIA	UF VISTORIA	PATIO VISTORIA	
CURITIBA	PR	PR

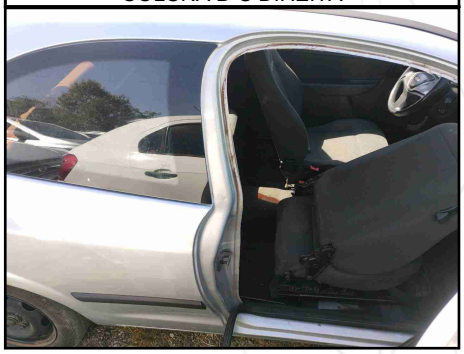
COLUNA B-C DIREITA

COLUNA A-B MOTORISTA	✓	
COLUNA B-C MOTORISTA	✓	
COLUNA A-B PASSAGEIRO	⚠	LEVES DANOS/REPAROS
COLUNA B-C PASSAGEIRO	⚠	LEVES DANOS/REPAROS

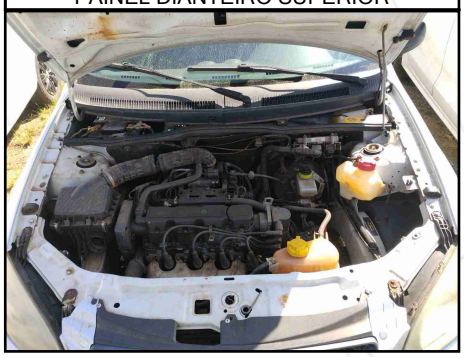
CAIXA DE RODA DIANTEIRA DIREITA		LEVES DANOS/REPAROS
CAIXA DE RODA DIANTEIRA ESQUERDA		
CAIXA DE RODA TRASEIRA DIREITA		LEVES DANOS/REPAROS
CAIXA DE RODA TRASEIRA ESQUERDA		
CAIXA DE ESTEPE - PAINEL TRASEIRO		LEVES DANOS/REPAROS
PAINEL DIANTEIRO SUPERIOR		LEVES DANOS/REPAROS
CAIXA DE AR / SOLEIRA ESQUERDA		LEVES DANOS/REPAROS
CAIXA DE AR / SOLEIRA DIREITA		LEVES DANOS/REPAROS
