LAUDO CAUTELAR
PLENAVER VISTORIA VEICULAR

CNPJ: 22.749.502/0001-52
(11) 5031- 4102
Data Vistoria: 29/09/2026

Cliente
CARBUY AUTOMOTIVE BUSINESS LTDA

PLACA	CHASSI	CHASSI BIN	MARCA/MODELO	
			NISSAN FRONTIER XE 25 X2	
ANO FABRICAÇÃO	ANO MODELO	MOTOR BIN	MOTOR OBSERVADO	COR
2011	2012			BRANCA
COMBUSTÍVEL			KILOMETRAGEM	RENAVAM
DIESEL			INACESSÍVEL	
CIDADE VISTORIA	ESTADO VISTORIA	UF VISTORIA	PATIO VISTORIA	
PAULISTA	PE	PE

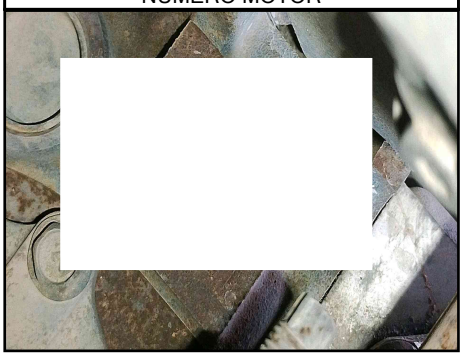
Observações:
NÚMERO MOTOR ESTADO INICIAL DE CORROSÃO
HODÔMETRO INACESSÍVEL
ETIQUETA ETA COMPARTIMENTO MOTOR DANIFICADA

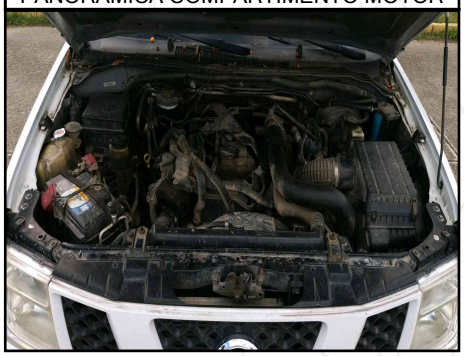
PANORAMICA COMPARTIMENTO MOTOR

PLACA TRASEIRA	✓	
PLACA DIANTEIRA	✓	
ETIQUETA ETA DO MOTOR	⚠	DANIFICADA
ETIQUETA ETA DA COLUNA	✓	
ETIQUETA ETA DO ASSOALHO	⚠	
NÚMERO DO MOTOR	⚠	ESTADO INICIAL DE CORROSÃO
NÚMERO DO CHASSI	✓	
GRAVAÇÃO DO VIGIA TRASEIRO	⚠	SEM GRAVAÇÃO
GRAVAÇÃO DO VIDRO TRASEIRO DIREITO	✓	
GRAVAÇÃO DO VIDRO DIANTEIRO DIREITO	✓	
GRAVAÇÃO DO VIDRO DO PARA-BRISA	✓	
GRAVAÇÃO DO VIDRO DIANTEIRO ESQUERDO	✓	
GRAVAÇÃO DO VIDRO TRASEIRO ESQUERDO	✓	
PLAQUETA DE IDENTIFICAÇÃO	✓
