LAUDO CAUTELAR
PLENAVER VISTORIA VEICULAR

CNPJ: 22.749.502/0001-52
(11) 5031- 4102
Data Vistoria: 24/09/2026

REPROVADO

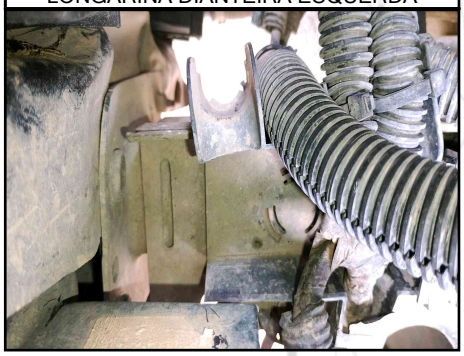
LONGARINA TRASEIRA DIREITA	⚠	DANIFICADO
LONGARINA TRASEIRA ESQUERDA	⚠	DANIFICADO
LONGARINA DIANTEIRA DIREITA	✓	
LONGARINA DIANTEIRA ESQUERDA	⚠	DANIFICADO(A)

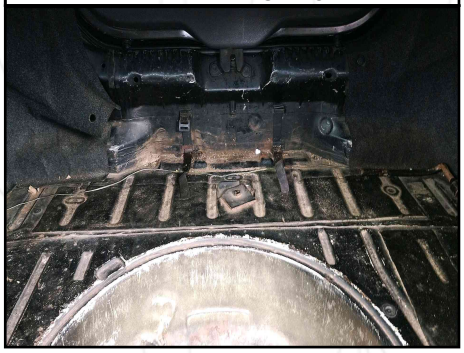
CAIXA DE ESTEPE	⚠	DANIFICADO
PAINEL TRASEIRO	✓	
CAIXA DE RODA TRASEIRA DIREITA	⚠	DANIFICADO(A)
ASSOALHO CENTRAL DIREITO	⚠	DANIFICADO(A)
CAIXA DE AR DIREITA	⚠	DANIFICADO(A)
CAIXA DE RODA DIANTEIRA DIREITA	⚠	DANIFICADO(A)
CAIXA DE RODA DIANTEIRA ESQUERDA	✓	
PAINEL CORTA-FOGO	✓	
PAINEL DIANTEIRO SUPERIOR	⚠	DANIFICADO(A)
CAIXA DE AR ESQUERDA	⚠	DANIFICADO(A)
CAIXA DE RODA TRASEIRA ESQUERDA	⚠	DANIFICADO(A)
ASSOALHO CENTRAL ESQUERDO	⚠	DANIFICADO(A)
BLINDAGEM	✓
