LAUDO CAUTELAR
PLENAVER VISTORIA VEICULAR

REPROVADO

PLACA	CHASSI	CHASSI BIN	MARCA/MODELO	
			PEUGEOT 207PASSION XR	
ANO FABRICAÇÃO	ANO MODELO	MOTOR BIN	MOTOR OBSERVADO	COR
2012	2012			CINZA
COMBUSTÍVEL			KILOMETRAGEM	RENAVAM
ALCO/GASOL			INACESSÍVEL	
CIDADE VISTORIA	ESTADO VISTORIA	UF VISTORIA	PATIO VISTORIA	
CAMAÇARI	BA	BA

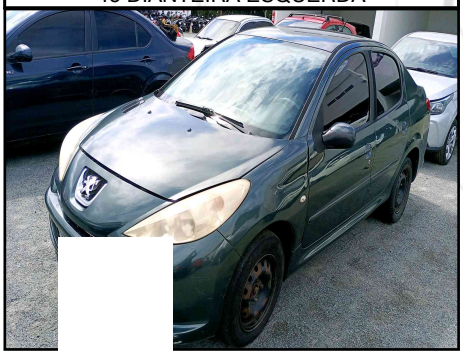
PLACA TRASEIRA	⚠	DANIFICADO(A)
PLACA DIANTEIRA	✓	
ETIQUETA ETA DO MOTOR	✓	
ETIQUETA ETA DA COLUNA	✓	
ETIQUETA ETA DO ASSOALHO	⚠	
NÚMERO DO MOTOR	✓	
NÚMERO DO CHASSI	✓	
GRAVAÇÃO DO VIGIA TRASEIRO	✓	
GRAVAÇÃO DO VIDRO TRASEIRO DIREITO	✓	
GRAVAÇÃO DO VIDRO DIANTEIRO DIREITO	✓	
GRAVAÇÃO DO VIDRO DO PARA-BRISA	✓	
GRAVAÇÃO DO VIDRO DIANTEIRO ESQUERDO	✓	
GRAVAÇÃO DO VIDRO TRASEIRO ESQUERDO	✓	
PLAQUETA DE IDENTIFICAÇÃO	✓

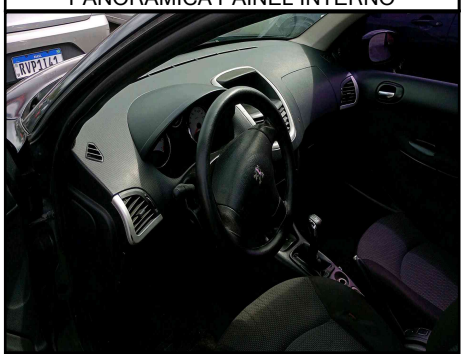
Observações:
CAIXA DE AR/ SOLEIRA ESQUERDA - DANIFICADO(A) / CAIXA DE AR/SOLEIRA DIREITA - DANIFICADO(A) / CAIXA DE ESTEPE - DANIFICADO / HODÔMETRO - INACESSÍVEL / LONGARINA DIANTEIRA ESQUERDA - DANIFICADO(A) / CAIXA DE RODA DIANTEIRA ESQUERDA - DANIFICADO(A)

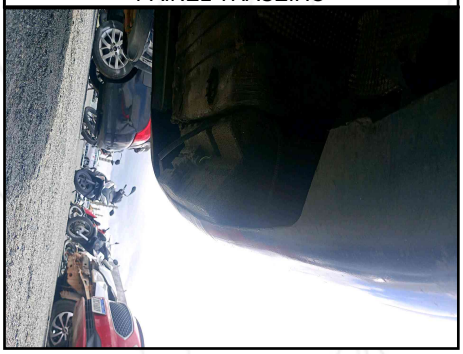
CAIXA DE ESTEPE	⚠	DANIFICADO
PAINEL TRASEIRO	✓	
CAIXA DE RODA TRASEIRA DIREITA	✓	
ASSOALHO CENTRAL DIREITO	✓	
CAIXA DE AR DIREITA	⚠	DANIFICADO(A)
CAIXA DE RODA DIANTEIRA DIREITA	✓	
CAIXA DE RODA DIANTEIRA ESQUERDA	⚠	DANIFICADO(A)
PAINEL CORTA-FOGO	✓	
PAINEL DIANTEIRO SUPERIOR	✓	
CAIXA DE AR ESQUERDA	⚠	DANIFICADO(A)
CAIXA DE RODA TRASEIRA ESQUERDA	✓	
ASSOALHO CENTRAL ESQUERDO	✓	
BLINDAGEM	✓
