LAUDO CAUTELAR
PLENAVER VISTORIA VEICULAR

CNPJ: 22.749.502/0001-52
(11) 5031- 4102
Data Vistoria: 05/11/2026

REPROVADO

PLACA	CHASSI	CHASSI BIN	MARCA/MODELO	
			FIAT UNO ATTRACTIVE 1.0	
ANO FABRICAÇÃO	ANO MODELO	MOTOR BIN	MOTOR OBSERVADO	COR
2021	2021			CINZA
COMBUSTÍVEL				RENAVAM
GAS/ALC/GN			273412	
CIDADE VISTORIA	ESTADO VISTORIA	UF VISTORIA	PATIO VISTORIA	
DUQUE DE CAXIAS	RJ	RJ

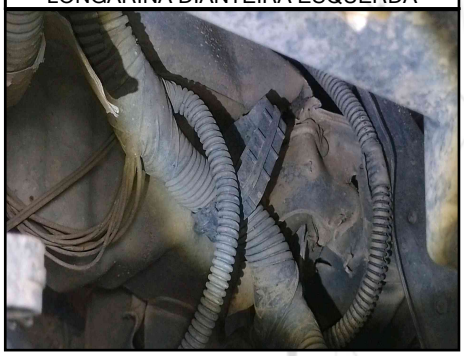
Observações:
LONGARINAS DIANTEIRAS E TRASEIRAS (DIR/ESQ) DANIFICADO(A), CAIXA DE AR/SOLEIRA DIREITA DANIFICADO(A), PAINEL DIANTEIRO SUPERIOR DANIFICADO(A), PAINEL TRASEIRO DANIFICADO(A).

LONGARINA TRASEIRA DIREITA	⚠	DANIFICADO
LONGARINA TRASEIRA ESQUERDA	⚠	DANIFICADO
LONGARINA DIANTEIRA DIREITA	⚠	DANIFICADO(A)
LONGARINA DIANTEIRA ESQUERDA	⚠	DANIFICADO(A)

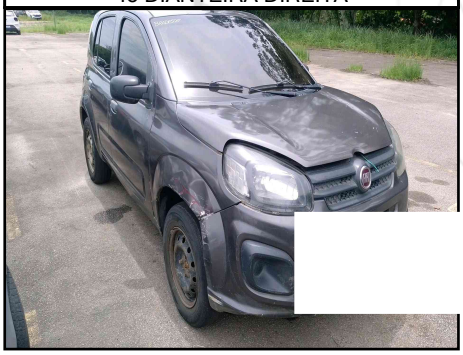
CAIXA DE AR/SOLEIRA DIREITA

CAIXA DE ESTEPE	✓	
PAINEL TRASEIRO	✓	
CAIXA DE RODA TRASEIRA DIREITA	✓	
ASSOALHO CENTRAL DIREITO	✓	
CAIXA DE AR DIREITA	⚠	DANIFICADO(A)
CAIXA DE RODA DIANTEIRA DIREITA	✓	
CAIXA DE RODA DIANTEIRA ESQUERDA	✓	
PAINEL CORTA-FOGO	✓	
PAINEL DIANTEIRO SUPERIOR	⚠	DANIFICADO(A)
CAIXA DE AR ESQUERDA	✓	
CAIXA DE RODA TRASEIRA ESQUERDA	✓	
ASSOALHO CENTRAL ESQUERDO	✓	
BLINDAGEM	✓
