LAUDO CAUTELAR
PLENAVER VISTORIA VEICULAR

REPROVADO

PLACA	CHASSI	CHASSI BIN	MARCA/MODELO	
			VOLKSWAGEN GOL 1.0	
ANO FABRICAÇÃO	ANO MODELO	MOTOR BIN	MOTOR OBSERVADO	COR
2008	2009			PRATA
COMBUSTÍVEL			KILOMETRAGEM	RENAVAM
GASOLINA E ALCOOL			183971	
CIDADE VISTORIA	ESTADO VISTORIA	UF VISTORIA	PATIO VISTORIA	
SANTARÉM	PA	PA

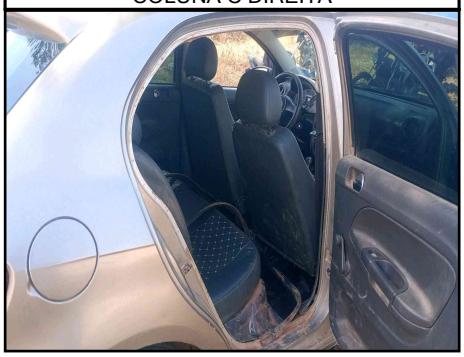
Observações:
ASSOALHO CENTRAL DIREITO DANIFICADO(A) / ASSOALHO CENTRAL ESQUERDO DANIFICADO(A) / CAIXA DE AR/SOLEIRA DIREITA DANIFICADO(A) / CAIXA DE RODA DIANTEIRA ESQUERDA DANIFICADO(A) / PLACAS DANIFICADAS/ ETIQUETA DESTRUTIVEL VIS ILEGIVEL COMPARTIMENTO DO MOTOR / PAINEL DIANTEIRO SUPERIOR DANIFICADO(A) / CAIXA DE AR/ SOLEIRA ESQUERDA DANIFICADO(A)

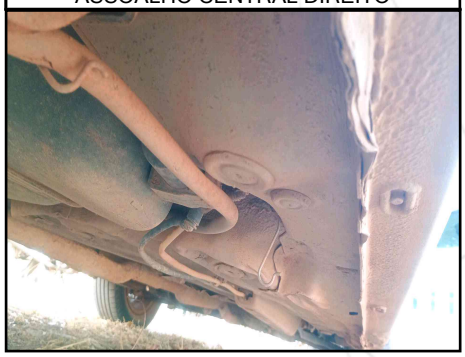
CAIXA DE ESTEPE	✔	
PAINEL TRASEIRO	✔	
CAIXA DE RODA TRASEIRA DIREITA	✔	
ASSOALHO CENTRAL DIREITO	⚠	DANIFICADO(A)
CAIXA DE AR DIREITA	⚠	DANIFICADO(A)
CAIXA DE RODA DIANTEIRA DIREITA	✔	
CAIXA DE RODA DIANTEIRA ESQUERDA	⚠	DANIFICADO(A)
PAINEL CORTA-FOGO	✔	
PAINEL DIANTEIRO SUPERIOR	⚠	DANIFICADO(A)
CAIXA DE AR ESQUERDA	⚠	DANIFICADO(A)
CAIXA DE RODA TRASEIRA ESQUERDA	✔	
ASSOALHO CENTRAL ESQUERDO	⚠	DANIFICADO(A)
BLINDAGEM	✔
