LAUDO CAUTELAR
PLENAVER VISTORIA VEICULAR

CNPJ: 22.749.502/0001-52
(11) 5031- 4102
Data Vistoria: 19/11/2026

PLACA	CHASSI	CHASSI BIN	MARCA/MODELO	
			FORD KA SE 10 HA C	
ANO FABRICAÇÃO	ANO MODELO	MOTOR BIN	MOTOR OBSERVADO	COR
2020	**2021**			**PRATA**
COMBUSTÍVEL			KILOMETRAGEM	RENAVAM
ALCOOL/GASOLINA			**168726**	
CIDADE VISTORIA	ESTADO VISTORIA	UF VISTORIA	PATIO VISTORIA	
BELÉM	**PA**	**PA**

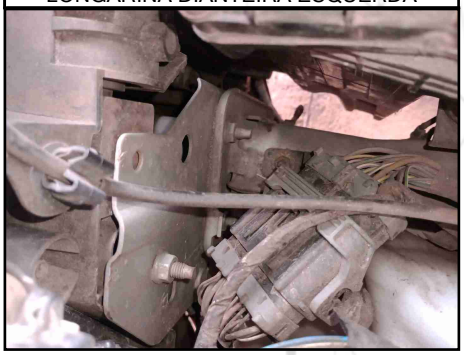
LONGARINA TRASEIRA DIREITA	✓	
LONGARINA TRASEIRA ESQUERDA	✓	
LONGARINA DIANTEIRA DIREITA	✓	
LONGARINA DIANTEIRA ESQUERDA	✓

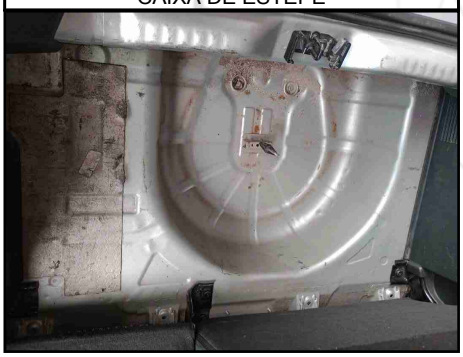
Observações:
ASSOALHO CENTRAL ESQUERDO - DANIFICADO(A) / CAIXA DE AR/ SOLEIRA ESQUERDA - DANIFICADO(A) / CAIXA DE AR/SOLEIRA DIREITA - DANIFICADO(A) / CAIXA DE ESTEPE - DANIFICADO / CAIXA DE RODA TRASEIRA DIREITA - DANIFICADO(A) / CAIXA DE RODA TRASEIRA ESQUERDA - DANIFICADO(A)

CAIXA DE ESTEPE	⚠	DANIFICADO
PAINEL TRASEIRO	✓	
CAIXA DE RODA TRASEIRA DIREITA	⚠	DANIFICADO(A)
ASSOALHO CENTRAL DIREITO	✓	
CAIXA DE AR DIREITA	⚠	DANIFICADO(A)
CAIXA DE RODA DIANTEIRA DIREITA	✓	
CAIXA DE RODA DIANTEIRA ESQUERDA	✓	
PAINEL CORTA-FOGO	✓	
PAINEL DIANTEIRO SUPERIOR	✓	
CAIXA DE AR ESQUERDA	⚠	DANIFICADO(A)
CAIXA DE RODA TRASEIRA ESQUERDA	⚠	DANIFICADO(A)
ASSOALHO CENTRAL ESQUERDO	⚠	DANIFICADO(A)
BLINDAGEM	✓

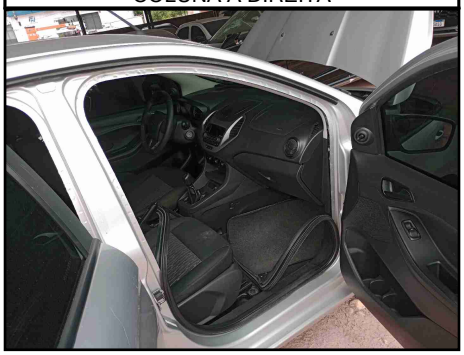
COLUNA A DIREITA	✓	
COLUNA CENTRAL DIREITA	✓	
COLUNA C DIREITA	✓

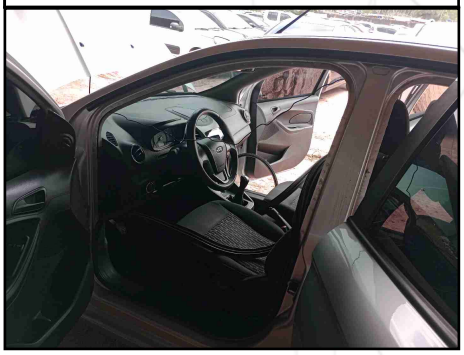
COLUNA A ESQUERDA	✓	
COLUNA CENTRAL ESQUERDA	✓	
COLUNA C ESQUERDA	✓
