LAUDO CAUTELAR
PLENAVER VISTORIA VEICULAR

CNPJ: 22.749.502/0001-52
(11) 5031- 4102
Data Vistoria: 10/11/2026

PLACA	CHASSI	CHASSI BIN	MARCA/MODELO	
			I/KIA SPORTAGE LX 2.0 G2	
ANO FABRICAÇÃO	ANO MODELO	MOTOR BIN	MOTOR OBSERVADO	COR
2008	2008			PRETA
COMBUSTÍVEL			KILOMETRAGEM	RENAVAM
GASOLINA			INACESSÍVEL	
CIDADE VISTORIA	ESTADO VISTORIA	UF VISTORIA	PATIO VISTORIA	
COLOMBO	PR	PR

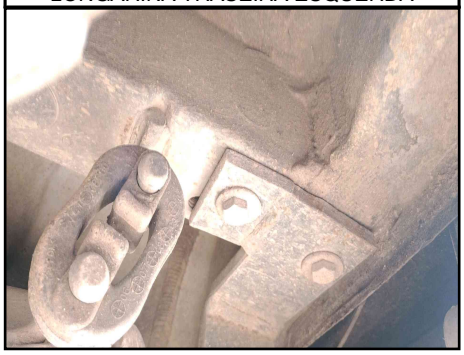
Observações:
CAIXAS DE RODA TRASEIRAS (DIR/ESQ) DANIFICADO(A), ETIQUETAS ETA COLUNA E COMPARTIMENTO MOTOR DANIFICADA(S), LONGARINAS TRASEIRAS (DIR/ESQ) DANIFICADO(A) ENGATE FIXADO

LONGARINA TRASEIRA DIREITA	⚠	DANIFICADO
LONGARINA TRASEIRA ESQUERDA	⚠	DANIFICADO
LONGARINA DIANTEIRA DIREITA	✓	
LONGARINA DIANTEIRA ESQUERDA	✓

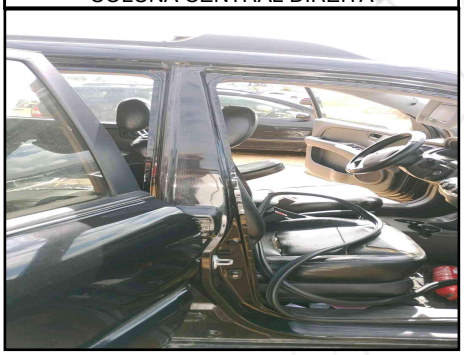
ETIQUETA ETA COLUNA

PLACA TRASEIRA	✓	
PLACA DIANTEIRA	✓	
ETIQUETA ETA DO MOTOR	⚠	DANIFICADA
ETIQUETA ETA DA COLUNA	⚠	DANIFICADA
ETIQUETA ETA DO ASSOALHO	⚠	
NÚMERO DO MOTOR	✓	
NÚMERO DO CHASSI	✓	
GRAVAÇÃO DO VIGIA TRASEIRO	✓	
GRAVAÇÃO DO VIDRO TRASEIRO DIREITO	✓	
GRAVAÇÃO DO VIDRO DIANTEIRO DIREITO	✓	
GRAVAÇÃO DO VIDRO DO PARA-BRISA	✓	
GRAVAÇÃO DO VIDRO DIANTEIRO ESQUERDO	✓	
GRAVAÇÃO DO VIDRO TRASEIRO ESQUERDO	✓	
PLAQUETA DE IDENTIFICAÇÃO	✓
