LAUDO CAUTELAR
PLENAVER VISTORIA VEICULAR

REPROVADO

PLACA	CHASSI	CHASSI BIN	MARCA/MODELO	
RRD8H98	8AFBR01L6RJ352121	8AFBR01L6RJ352121	FORD FORD RANGER XLTCD3D4A	
ANO FABRICAÇÃO	**ANO MODELO**	**MOTOR BIN**	**MOTOR OBSERVADO**	**COR**
2023	2024	BF2BRJ352121	BF2BRJ352121	BRANCA
COMBUSTÍVEL			**KILOMETRAGEM**	**RENAVAM**
DIESEL			INACESSÍVEL	01361600338
CIDADE VISTORIA	**ESTADO VISTORIA**	**UF VISTORIA**	**PATIO VISTORIA**	
CAMAÇARI	BA	BA	VIP CAMAÇARI - BA

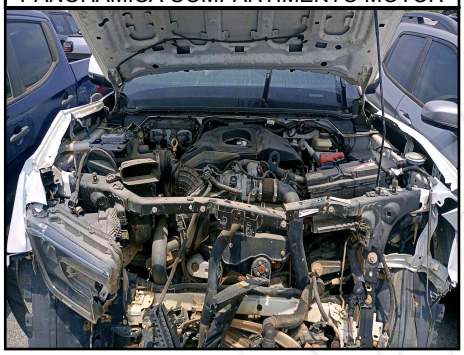
Observações:
GRAVAÇÃO VIDRO DIANTEIRO DIREITO INACESSÍVEL
GRAVAÇÃO VIDRO DIANTEIRO ESQUERDO INACESSÍVEL
PANORAMICA COMPARTIMENTO MOTOR PEÇAS DANIFICADAS
HODÔMETRO INACESSÍVEL
LONGARINA DIANTEIRA DIREITA DANIFICADO(A)
LONGARINA DIANTEIRA ESQUERDA DANIFICADO(A)
PAINEL DIANTEIRO SUPERIOR DANIFICADO(A)
TETO DANIFICADO(A)
PANORAMICA PAINEL INTERNO AIR BAG VOLANTE ACIONADO, AIR BAG PAINEL ACIONADO

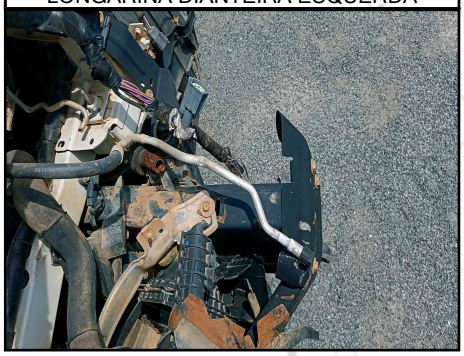
LONGARINA TRASEIRA DIREITA	✓	
LONGARINA TRASEIRA ESQUERDA	✓	
LONGARINA DIANTEIRA DIREITA	⚠	DANIFICADO(A)
LONGARINA DIANTEIRA ESQUERDA	⚠	DANIFICADO(A)

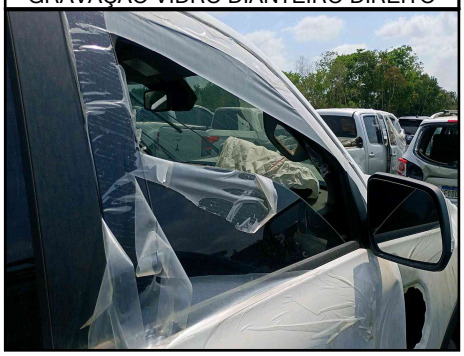
GRAVAÇÃO VIDRO TRASEIRO DIREITO

PLACA TRASEIRA	✓	
PLACA DIANTEIRA	✓	
ETIQUETA ETA DO MOTOR	✓	
ETIQUETA ETA DA COLUNA	✓	
ETIQUETA ETA DO ASSOALHO	⚠	
NÚMERO DO MOTOR	✓	
NÚMERO DO CHASSI	✓	
GRAVAÇÃO DO VIGIA TRASEIRO	✓	
GRAVAÇÃO DO VIDRO TRASEIRO DIREITO	✓	
GRAVAÇÃO DO VIDRO DIANTEIRO DIREITO	⚠	SEM GRAVAÇÃO
GRAVAÇÃO DO VIDRO DO PARA-BRISA	✓	
GRAVAÇÃO DO VIDRO DIANTEIRO ESQUERDO	⚠	SEM GRAVAÇÃO
GRAVAÇÃO DO VIDRO TRASEIRO ESQUERDO	✓	
PLAQUETA DE IDENTIFICAÇÃO	✓

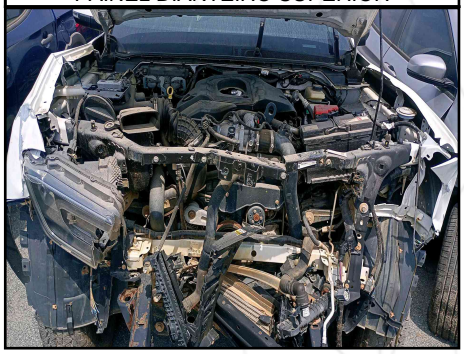
CAIXA DE ESTEPE	✓	
PAINEL TRASEIRO	✓	
CAIXA DE RODA TRASEIRA DIREITA	✓	
ASSOALHO CENTRAL DIREITO	✓	
CAIXA DE AR DIREITA	✓	
CAIXA DE RODA DIANTEIRA DIREITA	✓	
CAIXA DE RODA DIANTEIRA ESQUERDA	✓	
PAINEL CORTA-FOGO	✓	
PAINEL DIANTEIRO SUPERIOR	⚠	DANIFICADO(A)
CAIXA DE AR ESQUERDA	✓	
CAIXA DE RODA TRASEIRA ESQUERDA	✓	
ASSOALHO CENTRAL ESQUERDO	✓	
BLINDAGEM	✓
