LAUDO CAUTELAR
PLENAVER VISTORIA VEICULAR

CNPJ: 22.749.502/0001-52
(11) 5031- 4102
Data Vistoria: 28/10/2026

PLACA	CHASSI	CHASSI BIN	MARCA/MODELO	
			HYUNDAI HB20S 16M COMF	
ANO FABRICAÇÃO	ANO MODELO	MOTOR BIN	MOTOR OBSERVADO	COR
2016	2016			PRATA
COMBUSTÍVEL			KILOMETRAGEM	RENAVAM
GAS/ALC/GN			INACESSIVEL	
CIDADE VISTORIA	ESTADO VISTORIA	UF VISTORIA	PATIO VISTORIA	
DUQUE DE CAXIAS	RJ	RJ

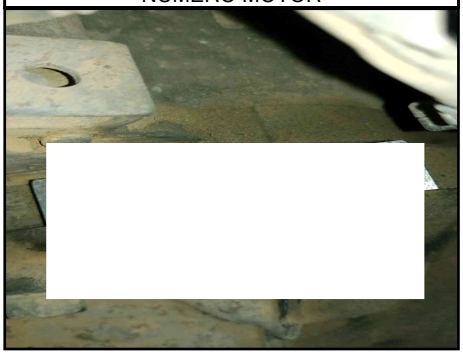
NÚMERO MOTOR

PLACA TRASEIRA	✓	
PLACA DIANTEIRA	✓	
ETIQUETA ETA DO MOTOR	✓	
ETIQUETA ETA DA COLUNA	✓	
ETIQUETA ETA DO ASSOALHO	⚠	
NÚMERO DO MOTOR	⚠	DIVERGENTE DA BASE BIN
NÚMERO DO CHASSI	✓	
GRAVAÇÃO DO VIGIA TRASEIRO	✓	
GRAVAÇÃO DO VIDRO TRASEIRO DIREITO	✓	
GRAVAÇÃO DO VIDRO DIANTEIRO DIREITO	✓	
GRAVAÇÃO DO VIDRO DO PARA-BRISA	✓	
GRAVAÇÃO DO VIDRO DIANTEIRO ESQUERDO	✓	
GRAVAÇÃO DO VIDRO TRASEIRO ESQUERDO	✓	
PLAQUETA DE IDENTIFICAÇÃO	✓

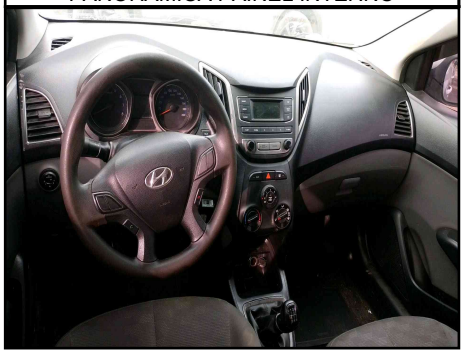
Observações:
AIR BAG NÃO AVALIADO, NÚMERO MOTOR DIVERGENTE DA BASE BIN, HODÔMETRO DESLIGADO, CAIXA DE ESTEPE DANIFICADO, CAIXA DE RODA DIANTEIRA DIREITA REPARADO(A), CAIXAS DE AR/SOLEIRAS (DIR/ESQ) DANIFICADO(A), CAIXAS DE RODA TRASEIRAS (DIR/ESQ) DANIFICADO(A), LONGARINAS DIANTEIRAS (DIR/ESQ) DANIFICADO(A), LONGARINAS TRASEIRAS (DIR/ESQ) DANIFICADO, PAINEL DIANTEIRO SUPERIOR DANIFICADO(A), PAINEL TRASEIRO DANIFICADO

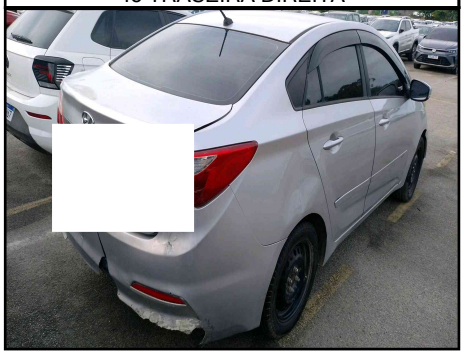
LONGARINA TRASEIRA DIREITA	⚠	DANIFICADO
LONGARINA TRASEIRA ESQUERDA	⚠	DANIFICADO
LONGARINA DIANTEIRA DIREITA	⚠	DANIFICADO(A)
LONGARINA DIANTEIRA ESQUERDA	⚠	DANIFICADO(A)
