LAUDO CAUTELAR
PLENAVER VISTORIA VEICULAR

REPROVADO

PLACA	CHASSI	CHASSI BIN	MARCA/MODELO	
			FORD KA SE 1.0 HA B	
ANO FABRICAÇAO	ANO MODELO	MOTOR BIN	MOTOR OBSERVADO	COR
2018	2018		ILEGÍVEL	PRETA
COMBUSTÍVEL			KILOMETRAGEM	RENAVAM
ALCOOL/GASOLINA			123820	
CIDADE VISTORIA	ESTADO VISTORIA	UF VISTORIA	PATIO VISTORIA	
SÃO LUÍS	MA	MA

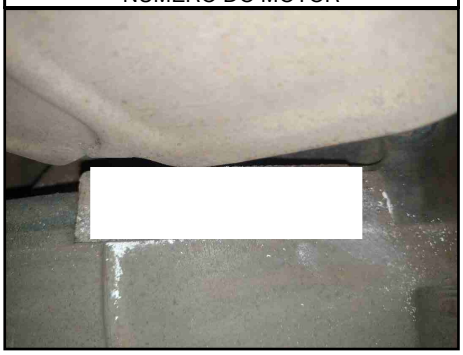
NÚMERO DO MOTOR

CONDIÇÃO DA PLACA	✓	
CONDIÇÃO NUMERAÇÃO DO MOTOR	⚠	ESTADO ACENTUADO DE CORROSÃO
CONDIÇÃO NUMERAÇÃO DO CHASSI	✓	
CONDIÇÃO DA GRAVAÇÃO DOS VIDROS	✓	
CONDIÇÃO ETIQUETA ETA COLUNA B DIREITA	✓	
CONDIÇÃO ETIQUETAS DE NUMERAÇÃO	✓

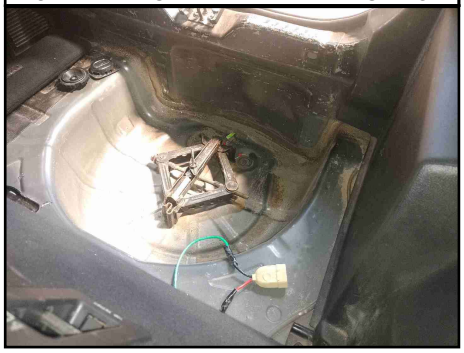
Observações:
NÚMERO DO MOTOR ESTADO ACENTUADO DE CORROSÃO
CAIXA DE ESTEPE - PAINEL TRASEIRO LEVES DANOS/REPAROS
CAIXAS DE AR - SOLEIRA DIREITA LEVES DANOS/REPAROS
CAIXAS DE AR - SOLEIRA ESQUERDA LEVES DANOS/REPAROS
CAIXAS DE RODA TRASEIRA ESQUERDA LEVES DANOS/REPAROS

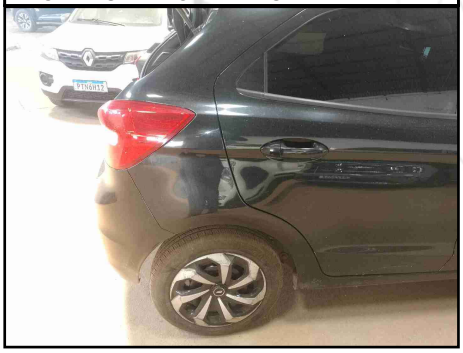
CAIXAS DE RODA TRASEIRA ESQUERDA

CAIXA DE RODA DIANTEIRA DIREITA	✓	
CAIXA DE RODA DIANTEIRA ESQUERDA	✓	
CAIXA DE RODA TRASEIRA DIREITA	✓	
CAIXA DE RODA TRASEIRA ESQUERDA	⚠	LEVES DANOS/REPAROS
CAIXA DE ESTEPE - PAINEL TRASEIRO	⚠	LEVES DANOS/REPAROS
PAINEL DIANTEIRO SUPERIOR	✓	
CAIXA DE AR / SOLEIRA ESQUERDA	⚠	LEVES DANOS/REPAROS
CAIXA DE AR / SOLEIRA DIREITA	⚠	LEVES DANOS/REPAROS
