LAUDO CAUTELAR
PLENAVER VISTORIA VEICULAR

CNPJ: 22.749.502/0001-52
(11) 5031- 4102
Data Vistoria: 06/08/2026

REPROVADO

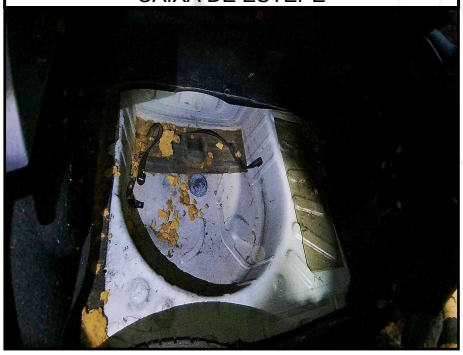
Observações:
ASSOALHO CENTRAL DIREITO DANIFICADO. CAIXA DE ESTEPE DANIFICADO. TETO DANIFICADO.

CAIXA DE ESTEPE	⚠	DANIFICADO
PAINEL TRASEIRO	✓	
CAIXA DE RODA TRASEIRA DIREITA	✓	
ASSOALHO CENTRAL DIREITO	⚠	DANIFICADO(A)
CAIXA DE AR DIREITA	✓	
CAIXA DE RODA DIANTEIRA DIREITA	✓	
CAIXA DE RODA DIANTEIRA ESQUERDA	✓	
PAINEL CORTA-FOGO	✓	
PAINEL DIANTEIRO SUPERIOR	✓	
CAIXA DE AR ESQUERDA	✓	
CAIXA DE RODA TRASEIRA ESQUERDA	✓	
ASSOALHO CENTRAL ESQUERDO	✓	
BLINDAGEM	✓

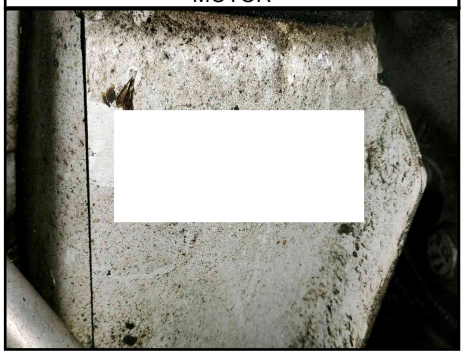
ETIQUETA ETA COMPARTIMENTO MOTOR

PLACA TRASEIRA	✓	
PLACA DIANTEIRA	✓	
ETIQUETA ETA DO MOTOR	⚠	COM NUMERAÇÃO ILEGÍVEL OU INCOMPLETA
ETIQUETA ETA DA COLUNA	✓	
ETIQUETA ETA DO ASSOALHO	⚠	
NÚMERO DO MOTOR	✓	
NÚMERO DO CHASSI	✓	
GRAVAÇÃO DO VIGIA TRASEIRO	✓	
GRAVAÇÃO DO VIDRO TRASEIRO DIREITO	✓	
GRAVAÇÃO DO VIDRO DIANTEIRO DIREITO	✓	
GRAVAÇÃO DO VIDRO DO PARA-BRISA	⚠	SEM GRAVAÇÃO
GRAVAÇÃO DO VIDRO DIANTEIRO ESQUERDO	✓	
GRAVAÇÃO DO VIDRO TRASEIRO ESQUERDO	✓	
PLAQUETA DE IDENTIFICAÇÃO	✓
