LAUDO CAUTELAR
PLENAVER VISTORIA VEICULAR

CNPJ: 22.749.502/0001-52
(11) 5031- 4102
Data Vistoria: 09/11/2026

REPROVADO

PLACA	CHASSI	CHASSI BIN	MARCA/MODELO	
PJI7J04	988611122GK007294	988611122GK007294	JEEP RENEGADE LNGTD AT	
ANO FABRICAÇÃO	ANO MODELO	MOTOR BIN	MOTOR OBSERVADO	COR
2015	2016	552674682812093	552674682812093	VERDE
COMBUSTÍVEL			KILOMETRAGEM	RENAVAM
ALCOOL/GASOLINA			INACESSÍVEL	01054750154
CIDADE VISTORIA	ESTADO VISTORIA	UF VISTORIA	PATIO VISTORIA	
CAMAÇARI	BA	BA	VIP CAMAÇARI - BA

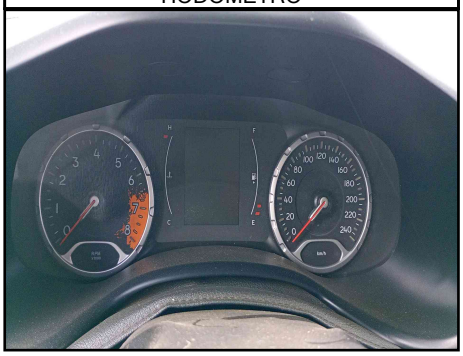
Observações:
ASSOALHO CENTRAL DIREITO DANIFICADO(A) / CAIXA DE RODA DIANTEIRA ESQUERDA DANIFICADO(A) / PARABRISA COM DANOS / HODÔMETRO INACESSÍVEL / VEÍCULO POSSUI ENGATE / PAINEL DIANTEIRO SUPERIOR DANIFICADO(A)
CONFORME PESQUISA, VEÍCULO APRESENTA HISTÓRICO DE SINISTRO, HISTÓRICO ESTE QUE NÃO NOS INFORMA A ORIGEM DO MESMO. DESTA FORMA NÃO PODENDO SER APONTADO QUAISQUER INDÍCIOS DE ENCHENTE OU OUTRO TIPO DE AVARIA PROVENIENTE DA COMERCIALIZAÇÃO EM PÁTIO.

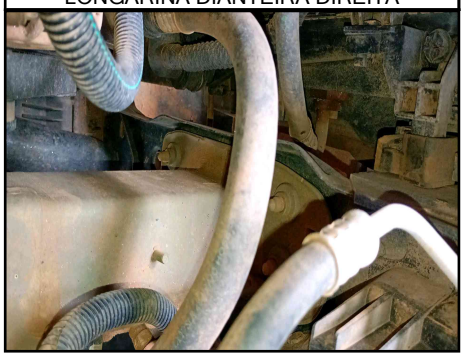
LONGARINA TRASEIRA DIREITA	⚠	DANIFICADO
LONGARINA TRASEIRA ESQUERDA	⚠	DANIFICADO
LONGARINA DIANTEIRA DIREITA	✓	
LONGARINA DIANTEIRA ESQUERDA	✓

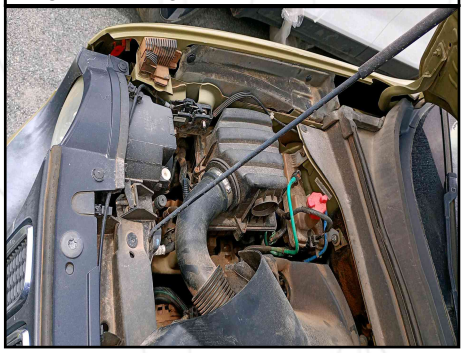
CAIXA DE ESTEPE	✓	
PAINEL TRASEIRO	✓	
CAIXA DE RODA TRASEIRA DIREITA	✓	
ASSOALHO CENTRAL DIREITO	⚠	DANIFICADO(A)
CAIXA DE AR DIREITA	✓	
CAIXA DE RODA DIANTEIRA DIREITA	✓	
CAIXA DE RODA DIANTEIRA ESQUERDA	⚠	DANIFICADO(A)
PAINEL CORTA-FOGO	✓	
PAINEL DIANTEIRO SUPERIOR	⚠	DANIFICADO(A)
CAIXA DE AR ESQUERDA	✓	
CAIXA DE RODA TRASEIRA ESQUERDA	✓	
ASSOALHO CENTRAL ESQUERDO	✓	
BLINDAGEM	✓
