LAUDO CAUTELAR
PLENAVER VISTORIA VEICULAR

CNPJ: 22.749.502/0001-52
(11) 5031- 4102
Data Vistoria: 09/11/2026

PLACA	CHASSI	CHASSI BIN	MARCA/MODELO	
QPL4H10	9BGKL48U0KB153480	9BGKL48U0KB153480	CHEVROLET/ONIX 10MT JOYE	
ANO FABRICAÇÃO	**ANO MODELO**	**MOTOR BIN**	**MOTOR OBSERVADO**	**COR**
2018	2019	JTS020520	JTS020520	BRANCA
COMBUSTÍVEL			**KILOMETRAGEM**	**RENAVAM**
ALCOOL/GASOLINA			INACESSÍVEL	01170023530
CIDADE VISTORIA	**ESTADO VISTORIA**	**UF VISTORIA**	**PATIO VISTORIA**	
CAMAÇARI	BA	BA	VIP CAMAÇARI - BA

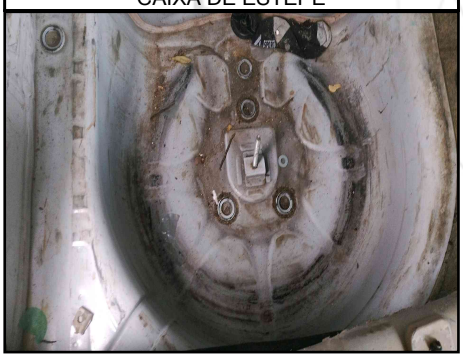
CAIXA DE ESTEPE	⚠	DANIFICADO
PAINEL TRASEIRO	✓	
CAIXA DE RODA TRASEIRA DIREITA	⚠	DANIFICADO(A)
ASSOALHO CENTRAL DIREITO	⚠	DANIFICADO(A)
CAIXA DE AR DIREITA	⚠	DANIFICADO(A)
CAIXA DE RODA DIANTEIRA DIREITA	⚠	DANIFICADO(A)
CAIXA DE RODA DIANTEIRA ESQUERDA	⚠	DANIFICADO(A)
PAINEL CORTA-FOGO	✓	
PAINEL DIANTEIRO SUPERIOR	⚠	DANIFICADO(A)
CAIXA DE AR ESQUERDA	⚠	DANIFICADO(A)
CAIXA DE RODA TRASEIRA ESQUERDA	✓	
ASSOALHO CENTRAL ESQUERDO	⚠	DANIFICADO(A)
BLINDAGEM	✓

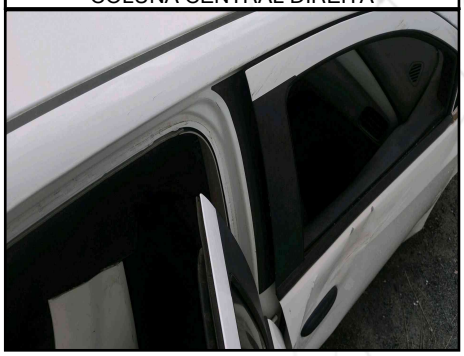
COLUNA A DIREITA	⚠	DANIFICADO(A)
COLUNA CENTRAL DIREITA	⚠	DANIFICADO(A)
COLUNA C DIREITA	✓

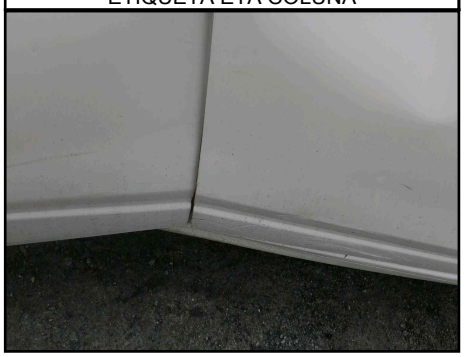
ETIQUETA ETA COLUNA

PLACA TRASEIRA	✓	
PLACA DIANTEIRA	✓	
ETIQUETA ETA DO MOTOR	✓	
ETIQUETA ETA DA COLUNA	⚠	DANIFICADA
ETIQUETA ETA DO ASSOALHO	⚠	
NÚMERO DO MOTOR	✓	
NÚMERO DO CHASSI	✓	
GRAVAÇÃO DO VIGIA TRASEIRO	✓	
GRAVAÇÃO DO VIDRO TRASEIRO DIREITO	✓	
GRAVAÇÃO DO VIDRO DIANTEIRO DIREITO	⚠	SEM GRAVAÇÃO
GRAVAÇÃO DO VIDRO DO PARA-BRISA	⚠	REMARCADO
GRAVAÇÃO DO VIDRO DIANTEIRO ESQUERDO	✓	
GRAVAÇÃO DO VIDRO TRASEIRO ESQUERDO	✓	
PLAQUETA DE IDENTIFICAÇÃO	✓

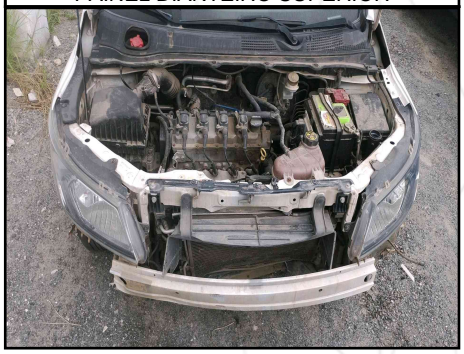
Observações:
HODÔMETRO DESLIGADO, ASSOALHO CENTRAL (DIR/ESQ) DANIFICADO(A), CAIXA DE AR/SOLEIRAS (DIR/ESQ) DANIFICADO(A), CAIXA DE ESTEPE DANIFICADO(A), CAIXA DE RODA DIANTEIRA (DIR/ESQ) DANIFICADO(A), CAIXA DE RODA TRASEIRA DIREITA DANIFICADO(A), COLUNA A DIREITA DANIFICADO(A), ETIQUETA ETA COLUNA SEM ACESSO, GRAVAÇÃO VIDRO DIANTEIRO DIREITO SEM GRAVAÇÃO, GRAVAÇÃO VIDRO PARABRISA REMARCADO, LONGARINAS DIANTEIRAS (DIR/ESQ) DANIFICADO(A), PAINEL DIANTEIRO SUPERIOR DANIFICADO(A)
CONFORME PESQUISA, VEÍCULO APRESENTA HISTÓRICO DE SINISTRO,
