LAUDO CAUTELAR
PLENAVER VISTORIA VEICULAR

REPROVADO

PLACA	CHASSI	CHASSI BIN	MARCA/MODELO	
			CHEVROLET/ONIX 1.0MT LT	
ANO FABRICAÇÃO	ANO MODELO	MOTOR BIN	MOTOR OBSERVADO	COR
2016	2017			PRATA
COMBUSTÍVEL			KILOMETRAGEM	RENAVAM
ALCOOL/GASOLINA			223428	0
CIDADE VISTORIA	ESTADO VISTORIA	UF VISTORIA	PATIO VISTORIA	
ILHOTA	SC	SC

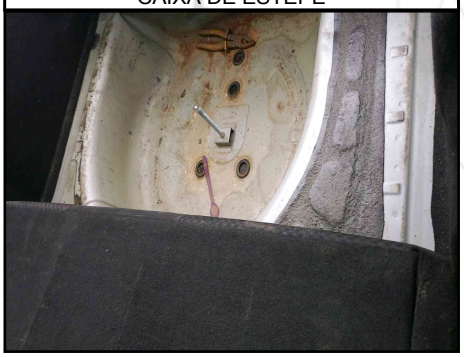
Observações:
PAINEL TRASEIRO DANIFICADO / CAIXA DE ESTEPE DANIFICADO

CAIXA DE ESTEPE	⚠	DANIFICADO
PAINEL TRASEIRO	✔	
CAIXA DE RODA TRASEIRA DIREITA	✔	
ASSOALHO CENTRAL DIREITO	✔	
CAIXA DE AR DIREITA	✔	
CAIXA DE RODA DIANTEIRA DIREITA	✔	
CAIXA DE RODA DIANTEIRA ESQUERDA	✔	
PAINEL CORTA-FOGO	✔	
PAINEL DIANTEIRO SUPERIOR	✔	
CAIXA DE AR ESQUERDA	✔	
CAIXA DE RODA TRASEIRA ESQUERDA	✔	
ASSOALHO CENTRAL ESQUERDO	✔	
BLINDAGEM	✔
