Laudo Técnico Pericial

Nº 394759

Placa: **GIU1D76** Marca: **RENAULT** Modelo: **SANDERO (S EDITION 1.0 12V SCe)** Cód. Molicar: **04004347-2**

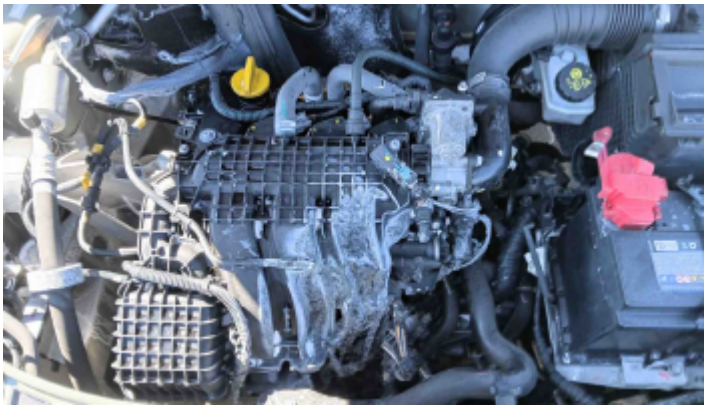
*** VEÍCULO COM PRINCÍPIO DE INCÊNDIO NO COMPARTILHAMENTO DO MOTOR COM ALGUMAS PECAS NO COMPARTIMENTO DO MOTOR DANIFICADO ***

Foto Avaria Motor

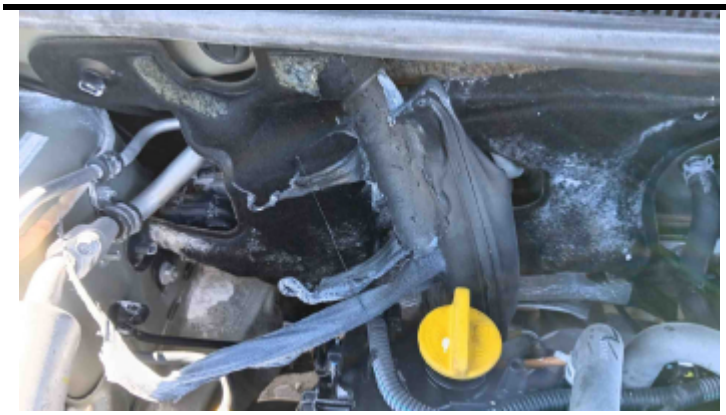
Foto Avaria Motor

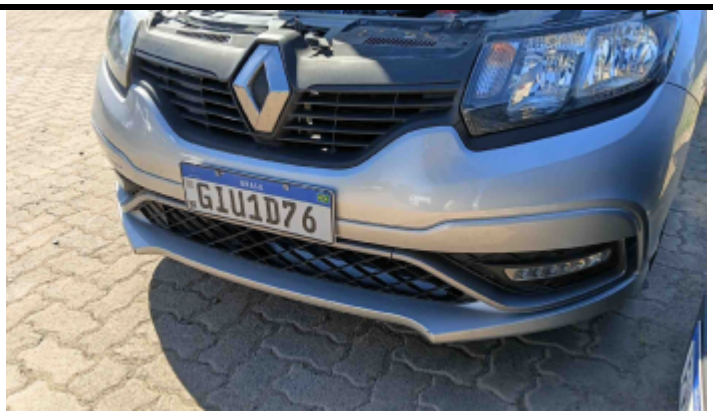
*** AVARIAS : PARA CHOQUE DIANTEIRO E PARA CHOQUE TRASEIRO DANIFICADOS ***

Foto Avaria Pára-Choque Dianteiro

Foto Avaria Pára-Choque Traseiro
