LAUDO CAUTELAR
PLENAVER VISTORIA VEICULAR

CNPJ: 22.749.502/0001-52
(11) 5031- 4102
Data Vistoria: 15/10/2026

REPROVADO

PLACA	CHASSI	CHASSI BIN	MARCA/MODELO	
RXQ9H99	9886111PTNK495692	9886111PTNK495692	JEEP RENEGADE S T2704X4T	
ANO FABRICAÇÃO	ANO MODELO	MOTOR BIN	MOTOR OBSERVADO	COR
2022	2022	463485690152211	463485690152211	CINZA
COMBUSTÍVEL			KILOMETRAGEM	RENAVAM
ALCOOL/GASOLINA			34395	01329792880
CIDADE VISTORIA	ESTADO VISTORIA	UF VISTORIA	PATIO VISTORIA	
ILHOTA	SC	SC	CARSTENS - JOINVILE - SC

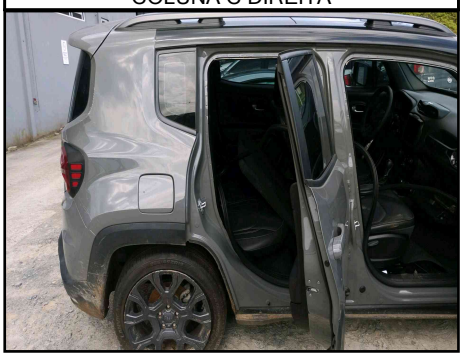
Observações:
ASSOALHO CENTRAL DIREITO DANIFICADO(A) / CAIXA DE AR/ SOLEIRA ESQUERDA DANIFICADO(A) / COLUNA C ESQUERDA DANIFICADO(A)
CONFORME PESQUISA, VEÍCULO APRESENTA HISTÓRICO DE LEILÃO E SINISTRO, HISTÓRICO ESTE QUE NÃO NOS INFORMA A ORIGEM DO MESMO. DESTA FORMA NÃO PODENDO SER APONTADO QUAISQUER INDÍCIOS DE ENCHENTE OU OUTRO TIPO DE AVARIA PROVENIENTE DA COMERCIALIZAÇÃO EM PÁTIO.

CAIXA DE ESTEPE	✔	
PAINEL TRASEIRO	✔	
CAIXA DE RODA TRASEIRA DIREITA	✔	
ASSOALHO CENTRAL DIREITO	⚠	DANIFICADO(A)
CAIXA DE AR DIREITA	✔	
CAIXA DE RODA DIANTEIRA DIREITA	✔	
CAIXA DE RODA DIANTEIRA ESQUERDA	✔	
PAINEL CORTA-FOGO	✔	
PAINEL DIANTEIRO SUPERIOR	✔	
CAIXA DE AR ESQUERDA	⚠	DANIFICADO(A)
CAIXA DE RODA TRASEIRA ESQUERDA	✔	
ASSOALHO CENTRAL ESQUERDO	✔	
BLINDAGEM	✔
